TASSULLO SPA

*COLTIVAZIONE IN SOTTERRANEO DEL
GIACIMENTO DI "DOLOMIA DI TORRA"
NEI COMUNI DI TAIO E VERVO'*

ASPETTI IDROGEOLOGICI

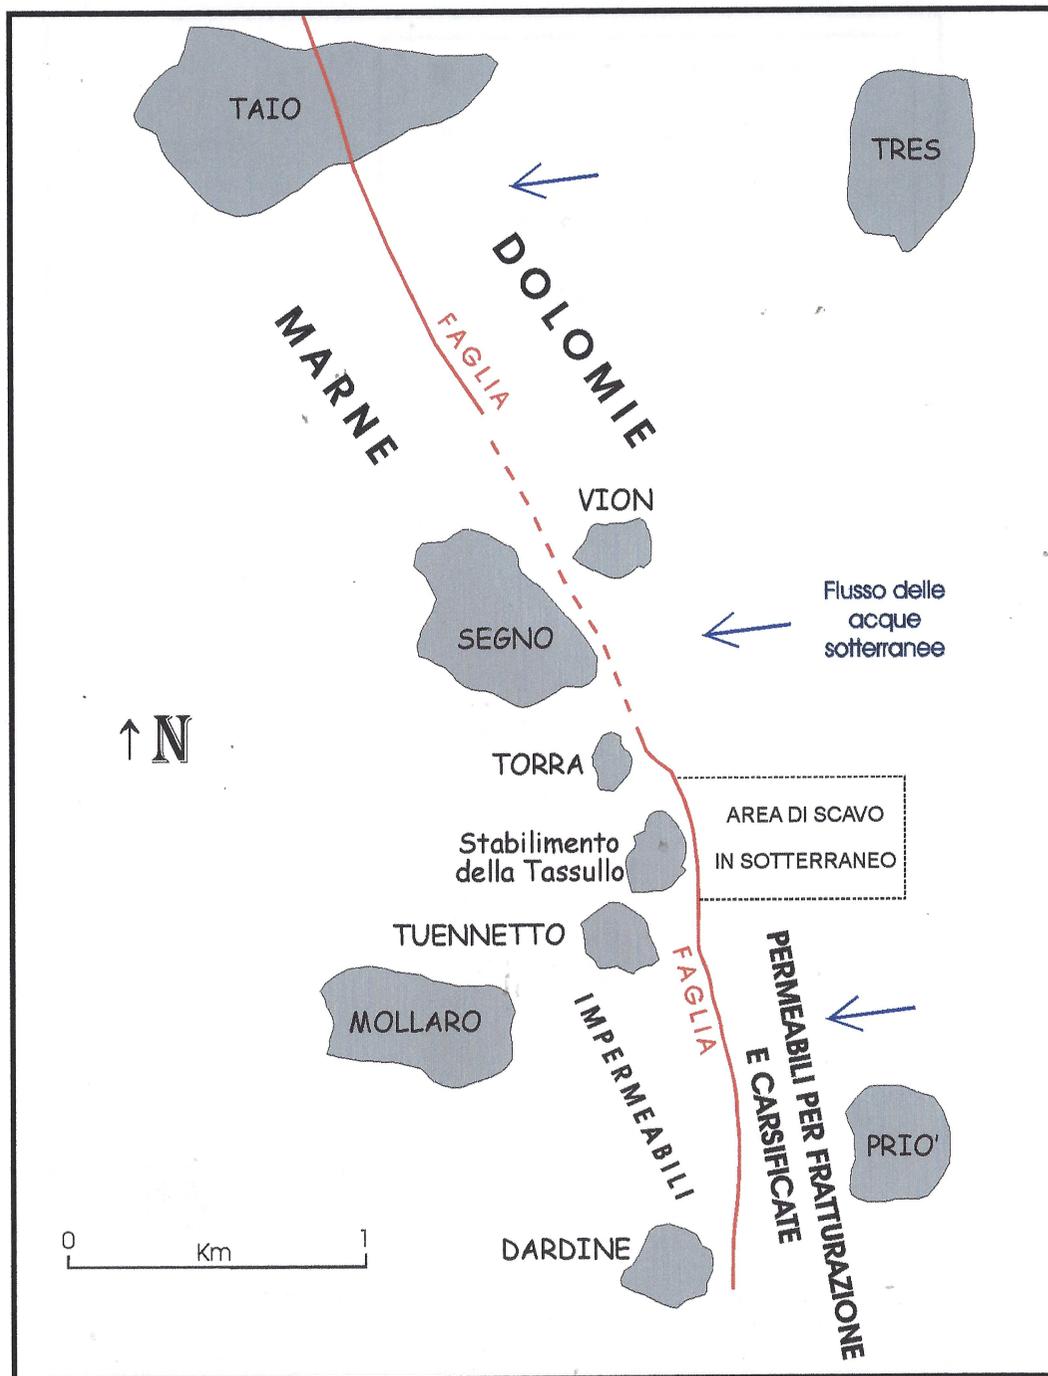
Schizzo idrogeologico ed ubicazione del futuro scavo in sotterraneo.

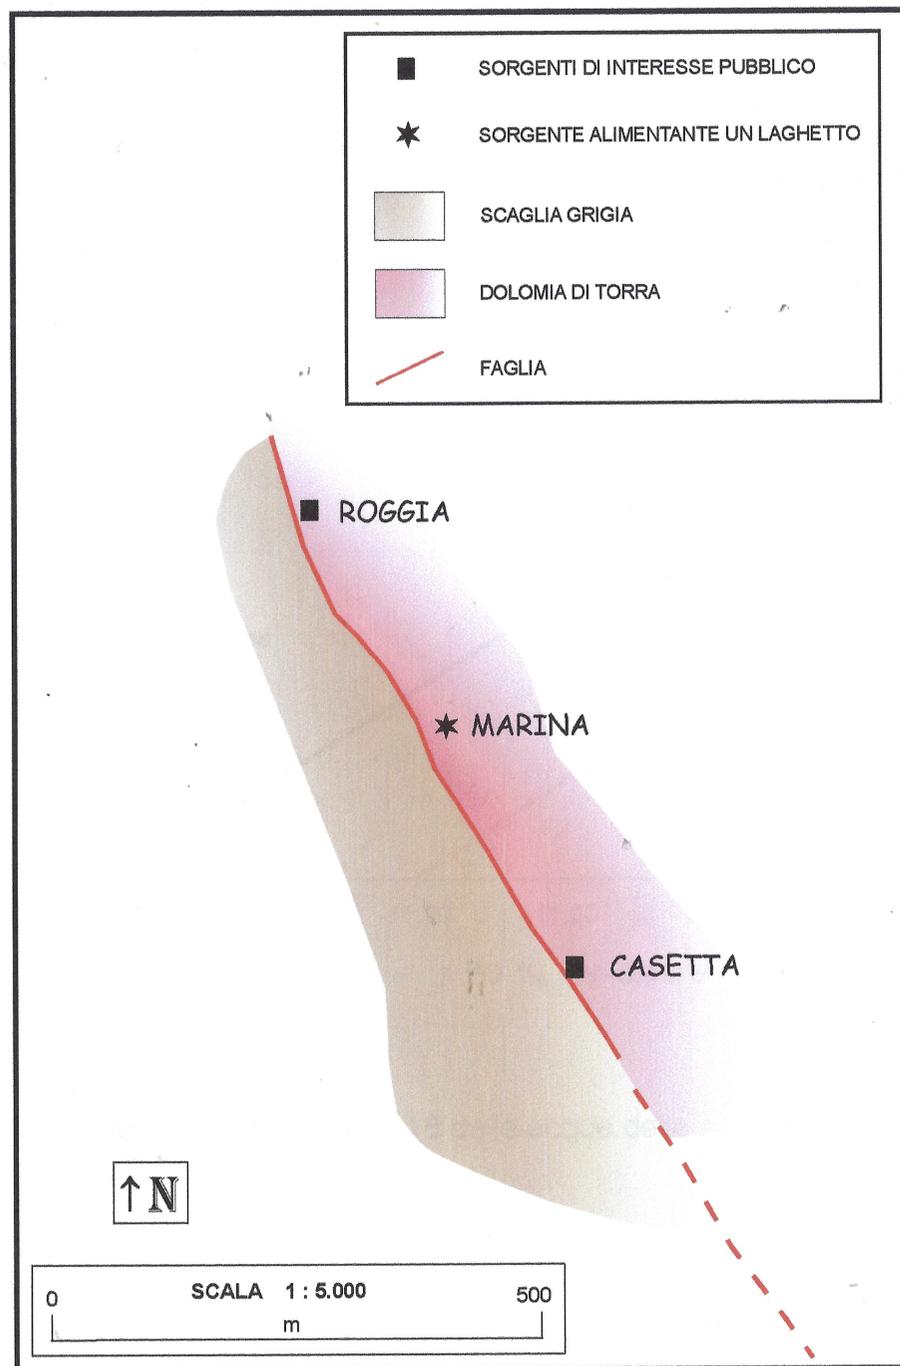
Schizzo geologico dell'area a sud di Taio.

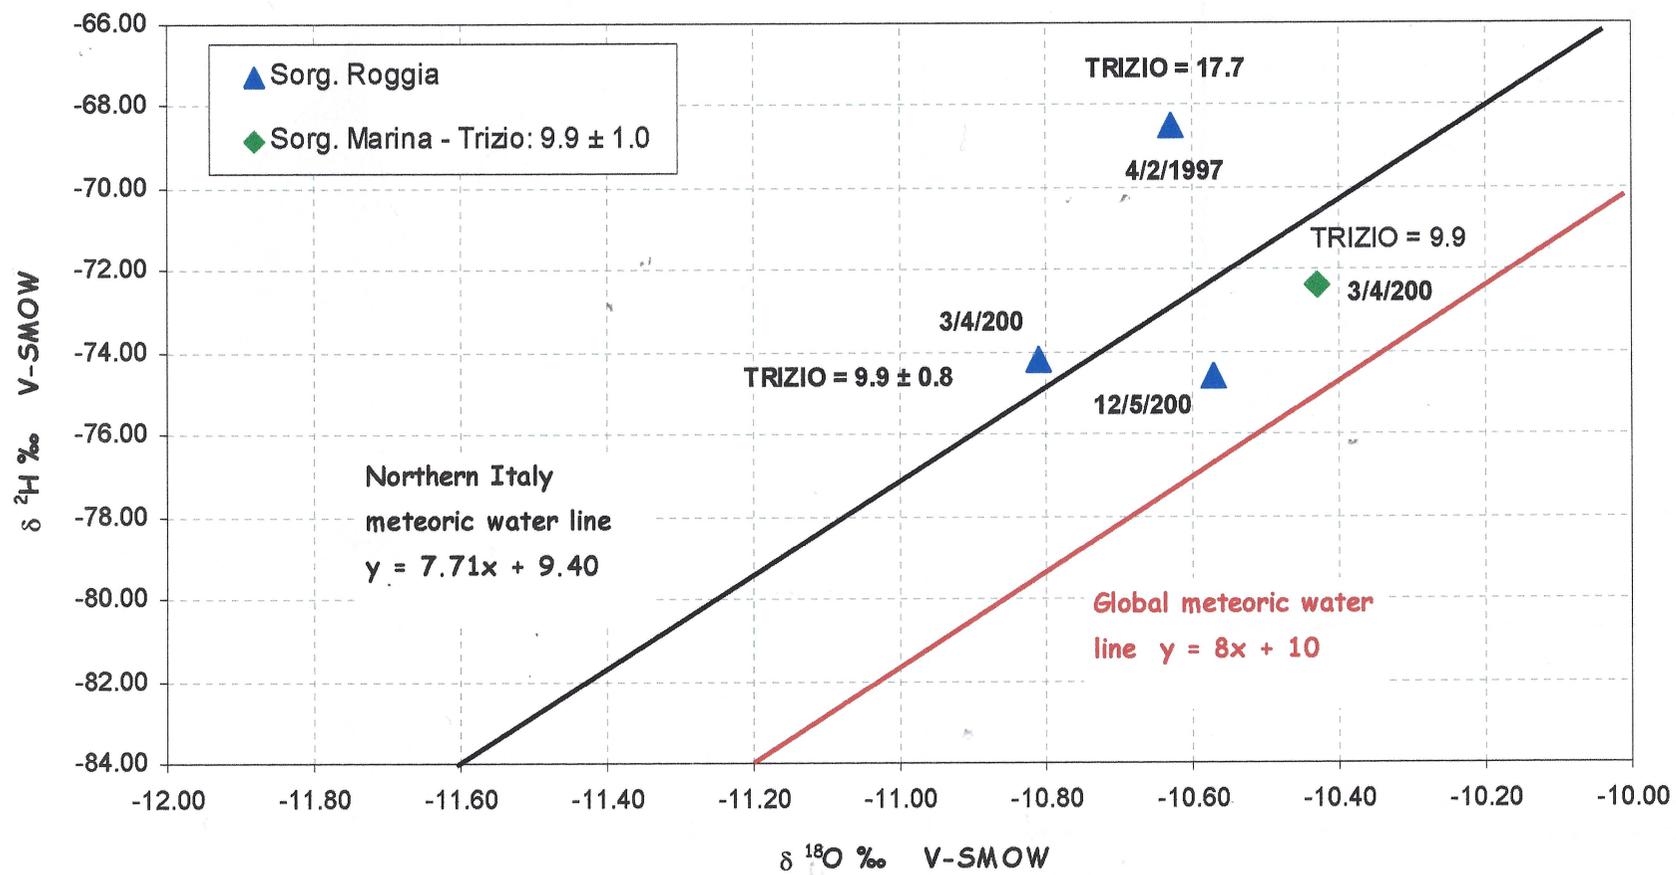
Rapporti isotopici fra deuterio ed ossigeno 18 delle acque delle sorgenti Roggia e Marina di Taio a diverse date.

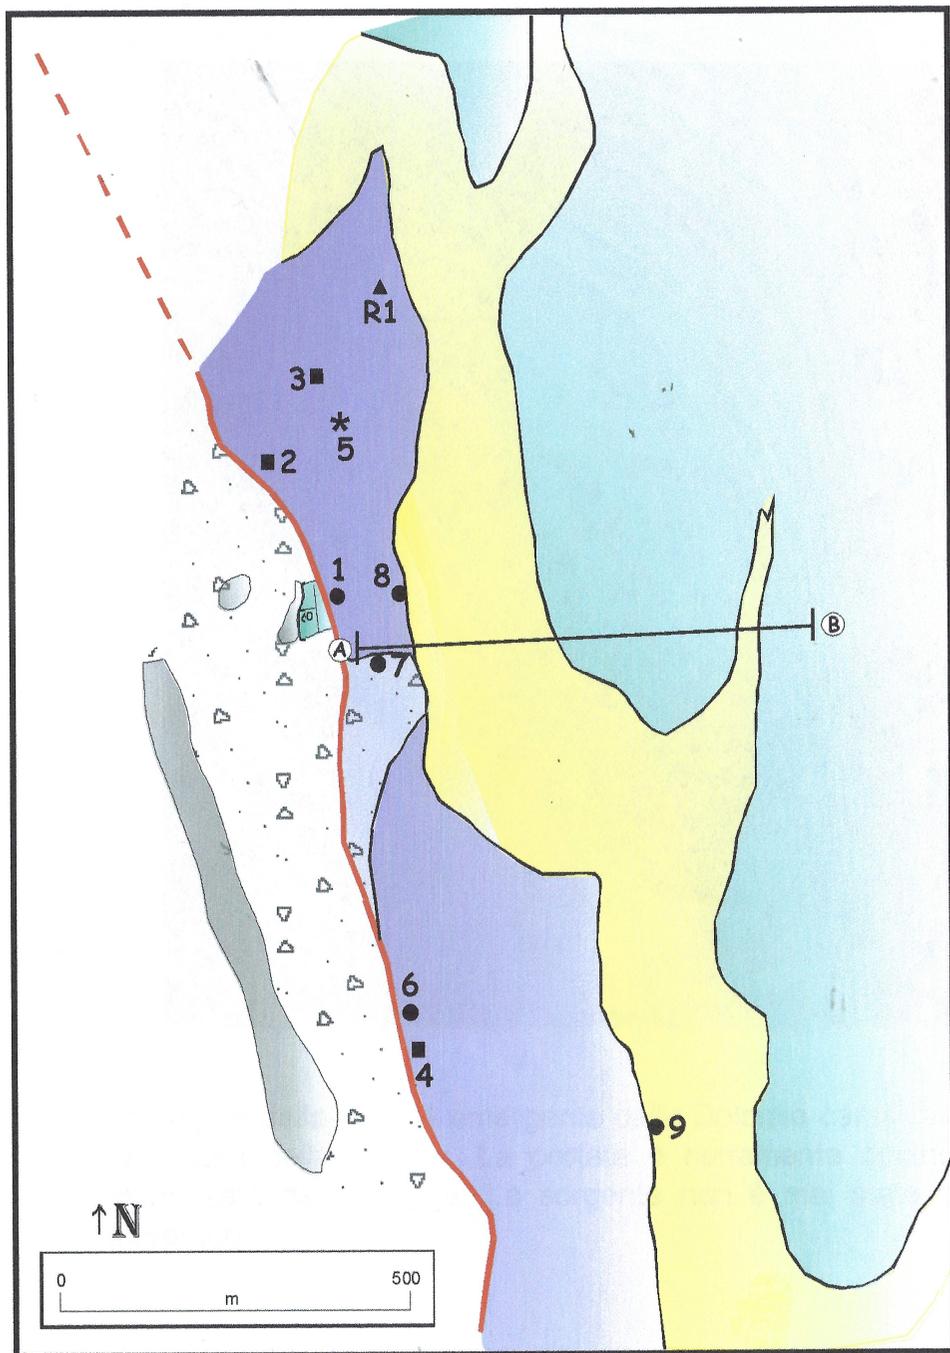
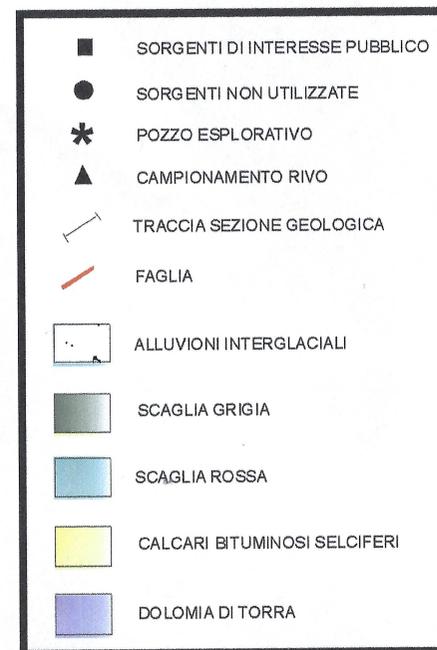
Schizzo geologico dell'area attorno allo stabilimento Tassullo di Mollaro dove verrà attuata una ricerca per la coltivazione in sotterraneo della dolomia.

Le sorgenti 1, 7, 8 non utilizzate hanno portate irrilevanti e molto variabili secondo la stagione. La traccia del profilo A-B coincide con la galleria esplorativa.

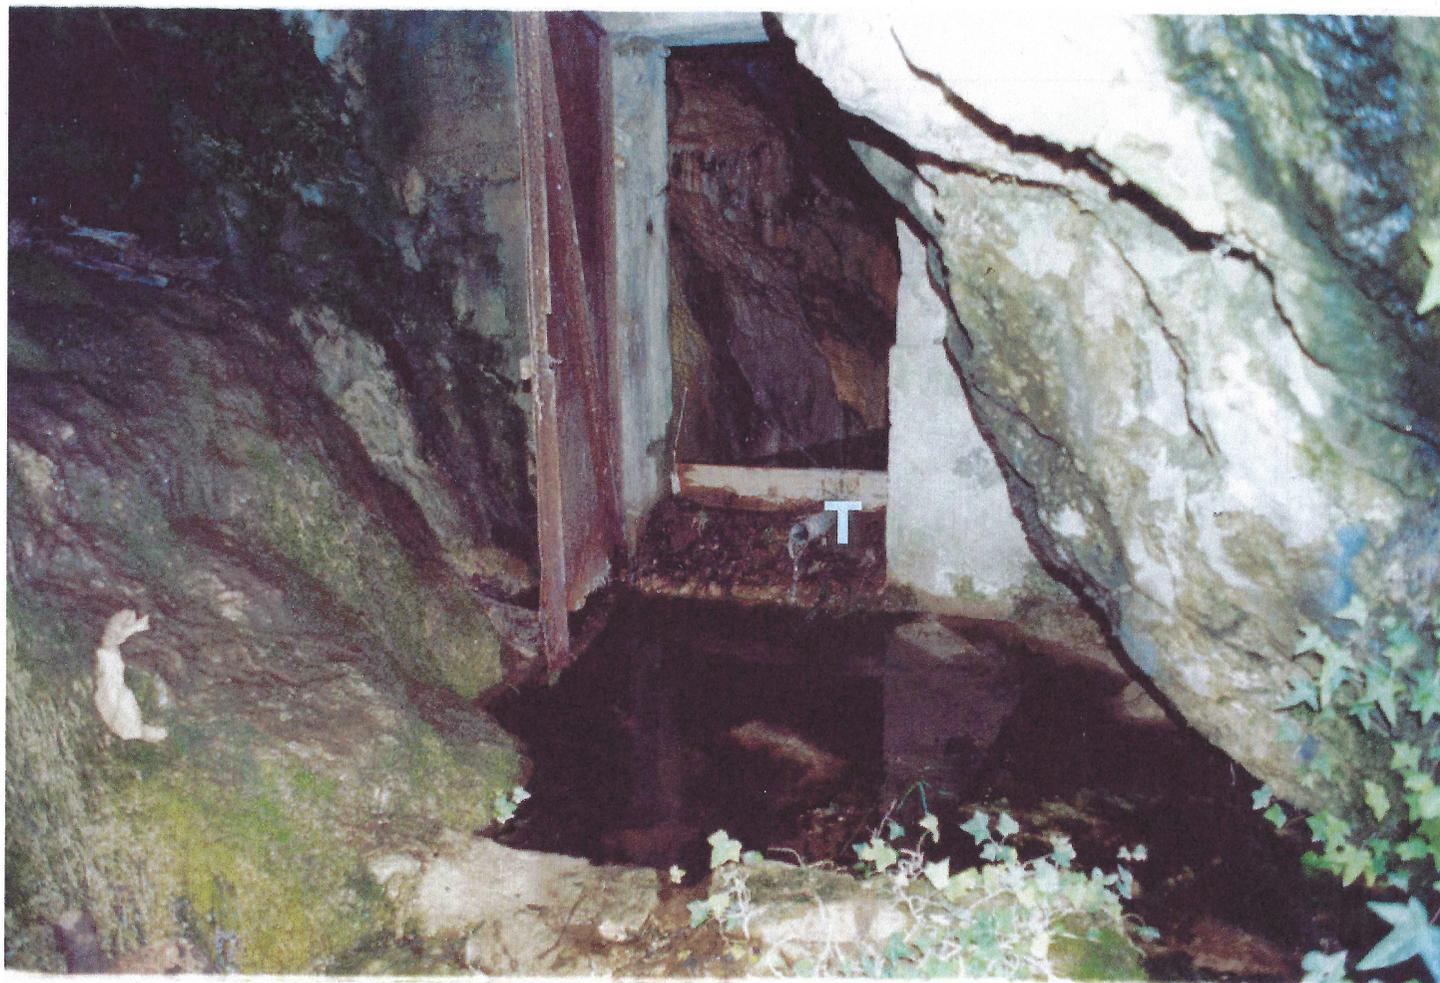
Immagine della fonte 1 emergente dalla Dolomia carsificata. Visibile lo stramazzo ed il tubo (T) che permette la misura della portata. La portata è nettamente diminuita da aprile a fine giugno 2004; essa è anche influenzata dalle piogge. La sorgente non è mai stata captata. Attorno all'emergenza vi sono depositi di travertino.

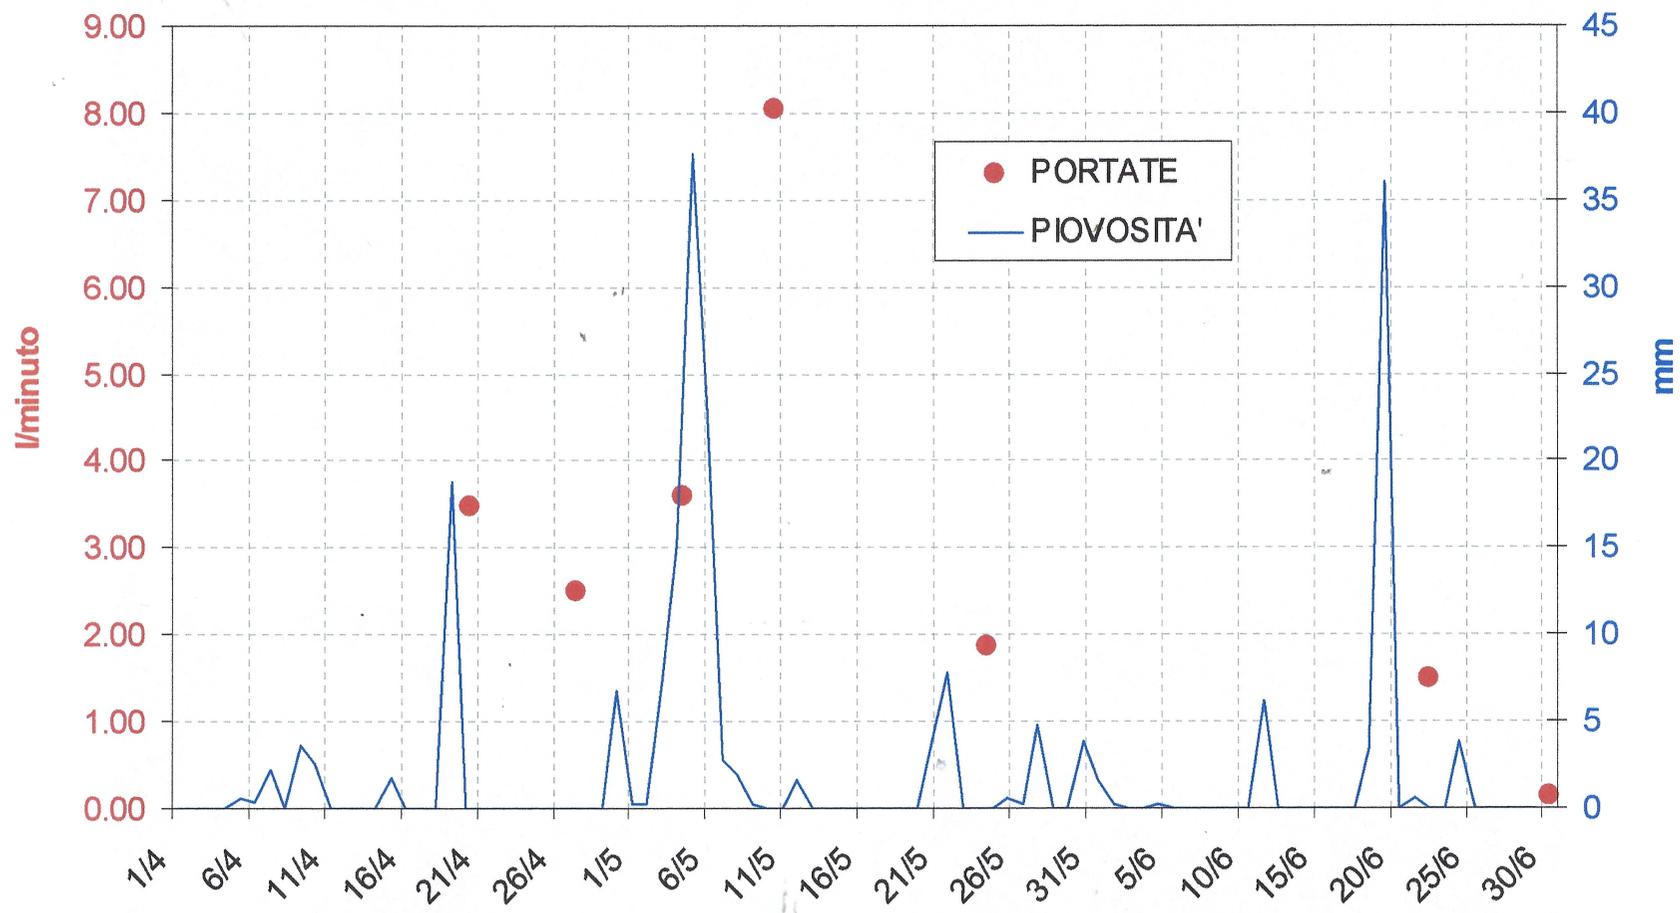
Relazione fra la variazione di portata della sorgente 1 e la piovosità a Mollaro (aprile – giugno 2004).

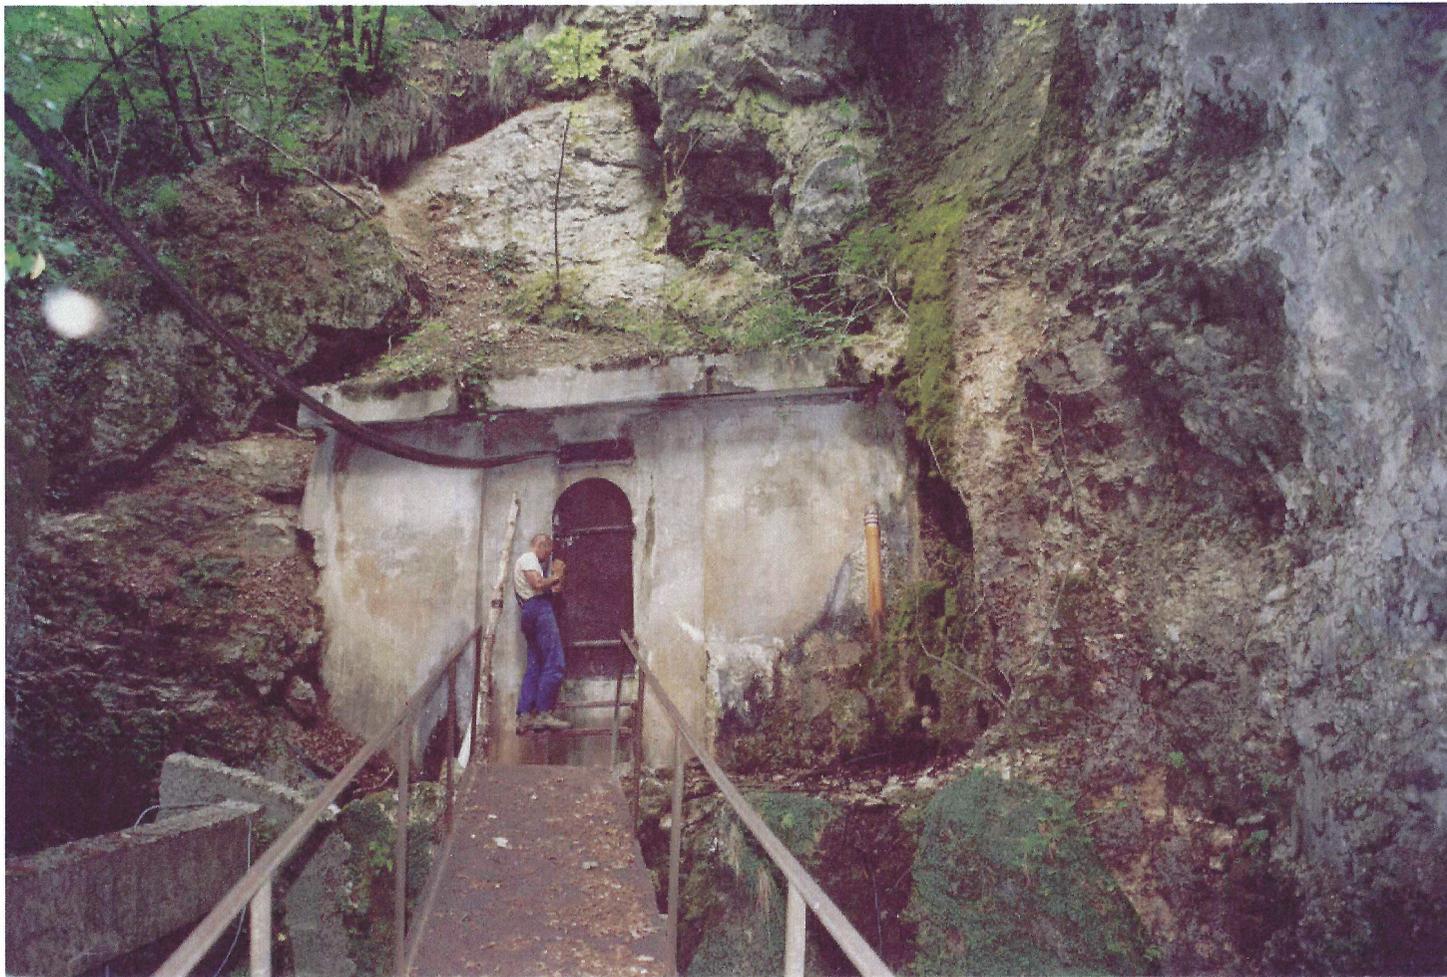
Fonte 2 che alimenta i paesi di Mollaro e Tuenetto. L'edificio copre la captazione attuata da vari drenaggi orizzontali entro la dolomia. La portata era di 3 l/s il 30/06/04; essa risulta relativamente costante dai controlli ufficiali del passato.

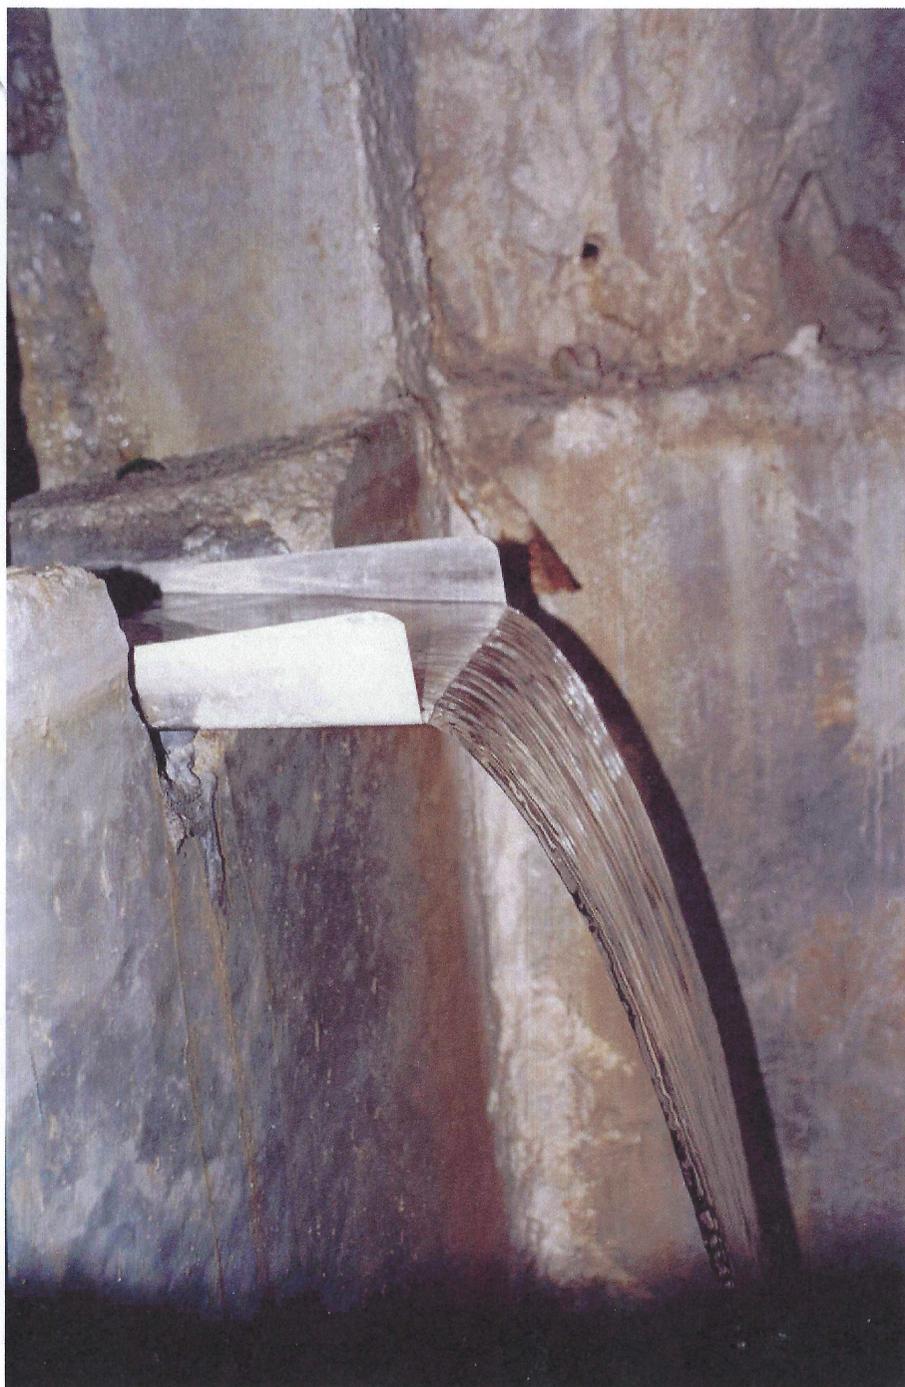
Fonte 2 che alimenta l'acquedotto di Mollaro e Tuenetto, come somma di vari drenaggi entro la dolomia. La portata era di 3 l/s il 30/06/04.

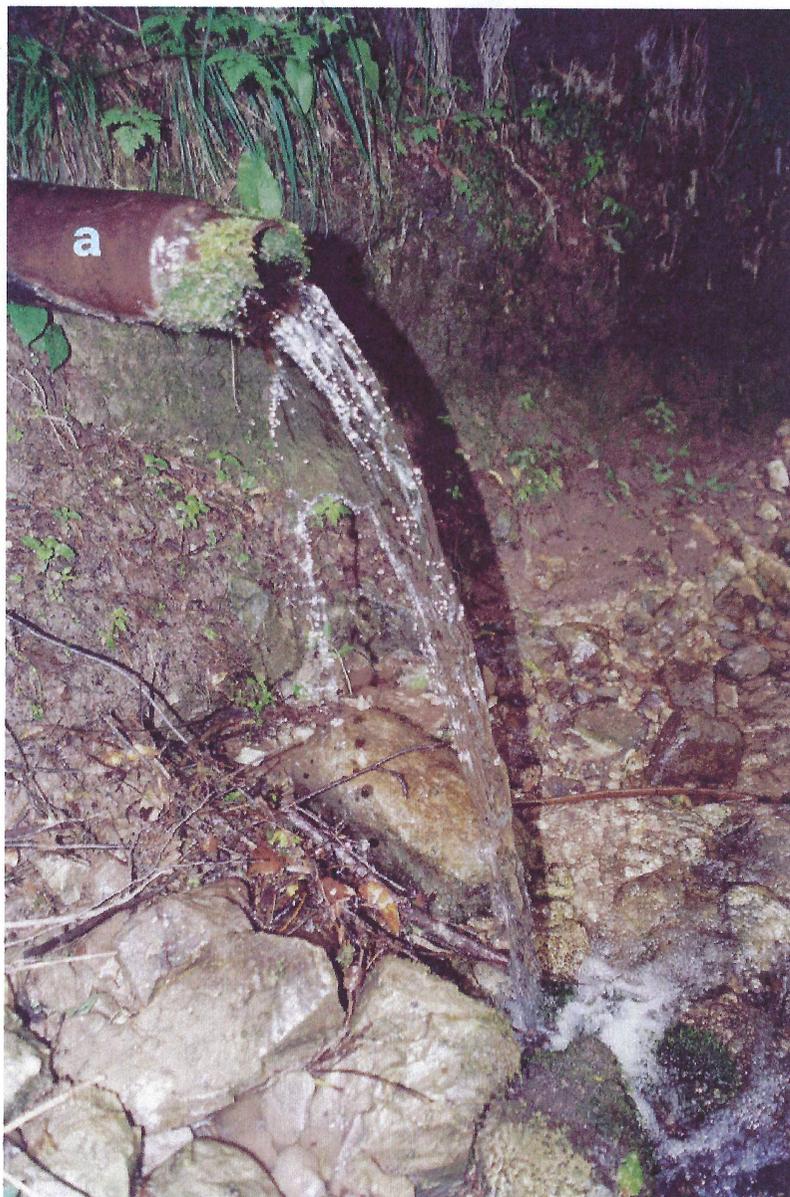
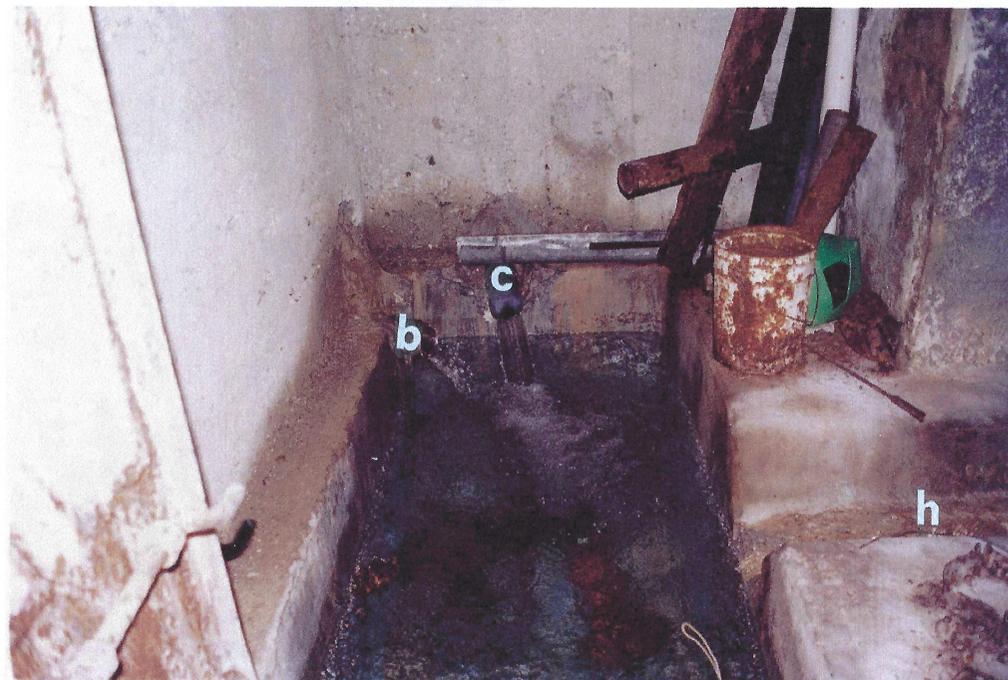
Locale di raccolta delle polle "b" e "c" della fonte 3 alimentata da drenaggi entro la dolomia. La polla "b" viene da un drenaggio nel versante destro, mentre la polla "c" viene da un drenaggio entro il versante sinistro. Il modesto apporto dal canale h viene da una emergenza naturale della dolomia.

Il 30/06/04 la portata della polla "b" era di 1 l/s, mentre la portata della polla "c" era di 1 l/s.

Polla "a" della fonte 3 da un drenaggio entro la dolomia sul versante sinistro del Rio Panarotta poco sopra il fondo della valle. Il 30/06/04 la portata era di 1 l/s.

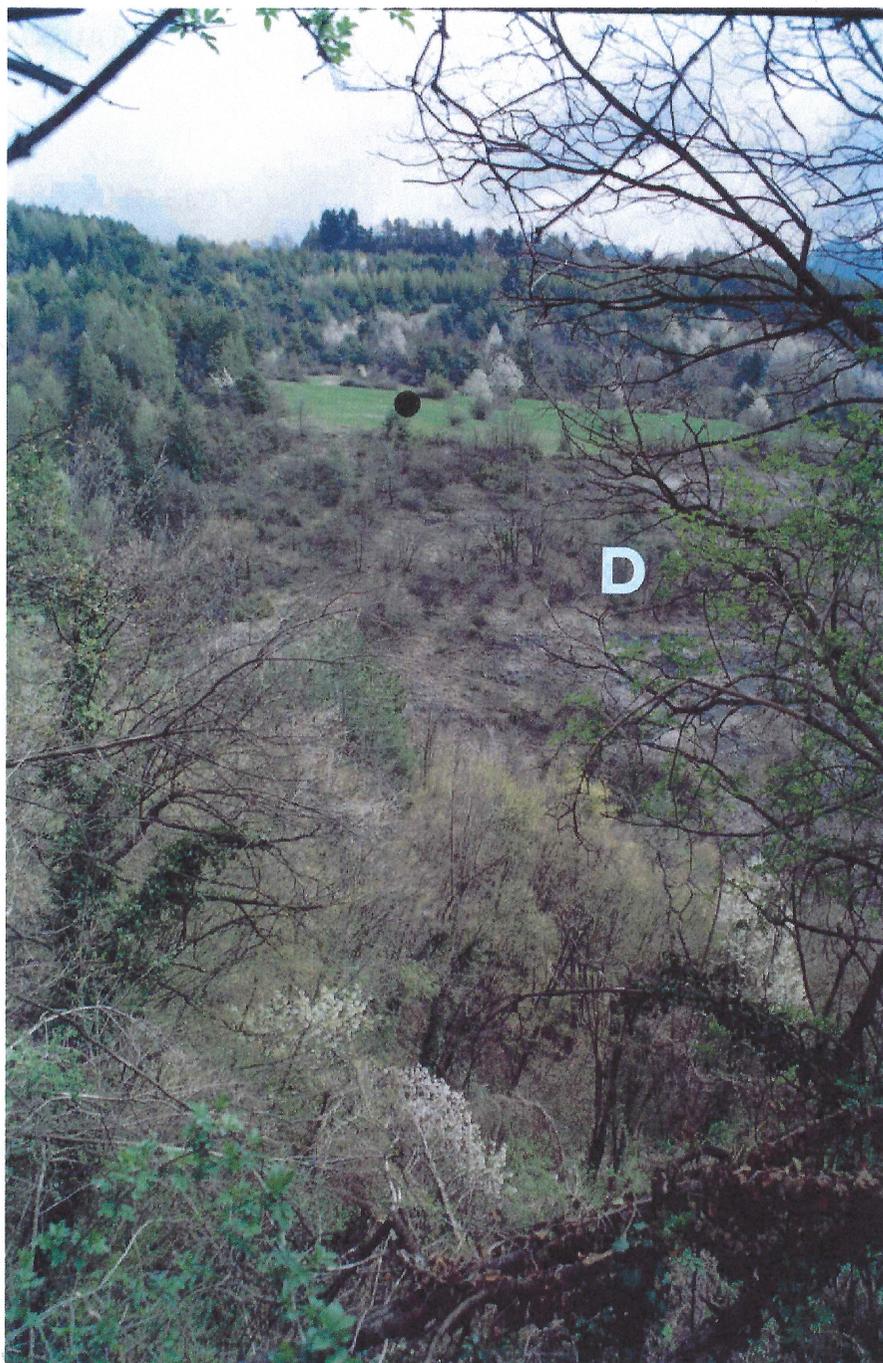
Il bollo nero indica la testa del pozzo esplorativo in dolomia eseguito nel 1988 che ha trovato una falda confinata risaliente (fonte 5).

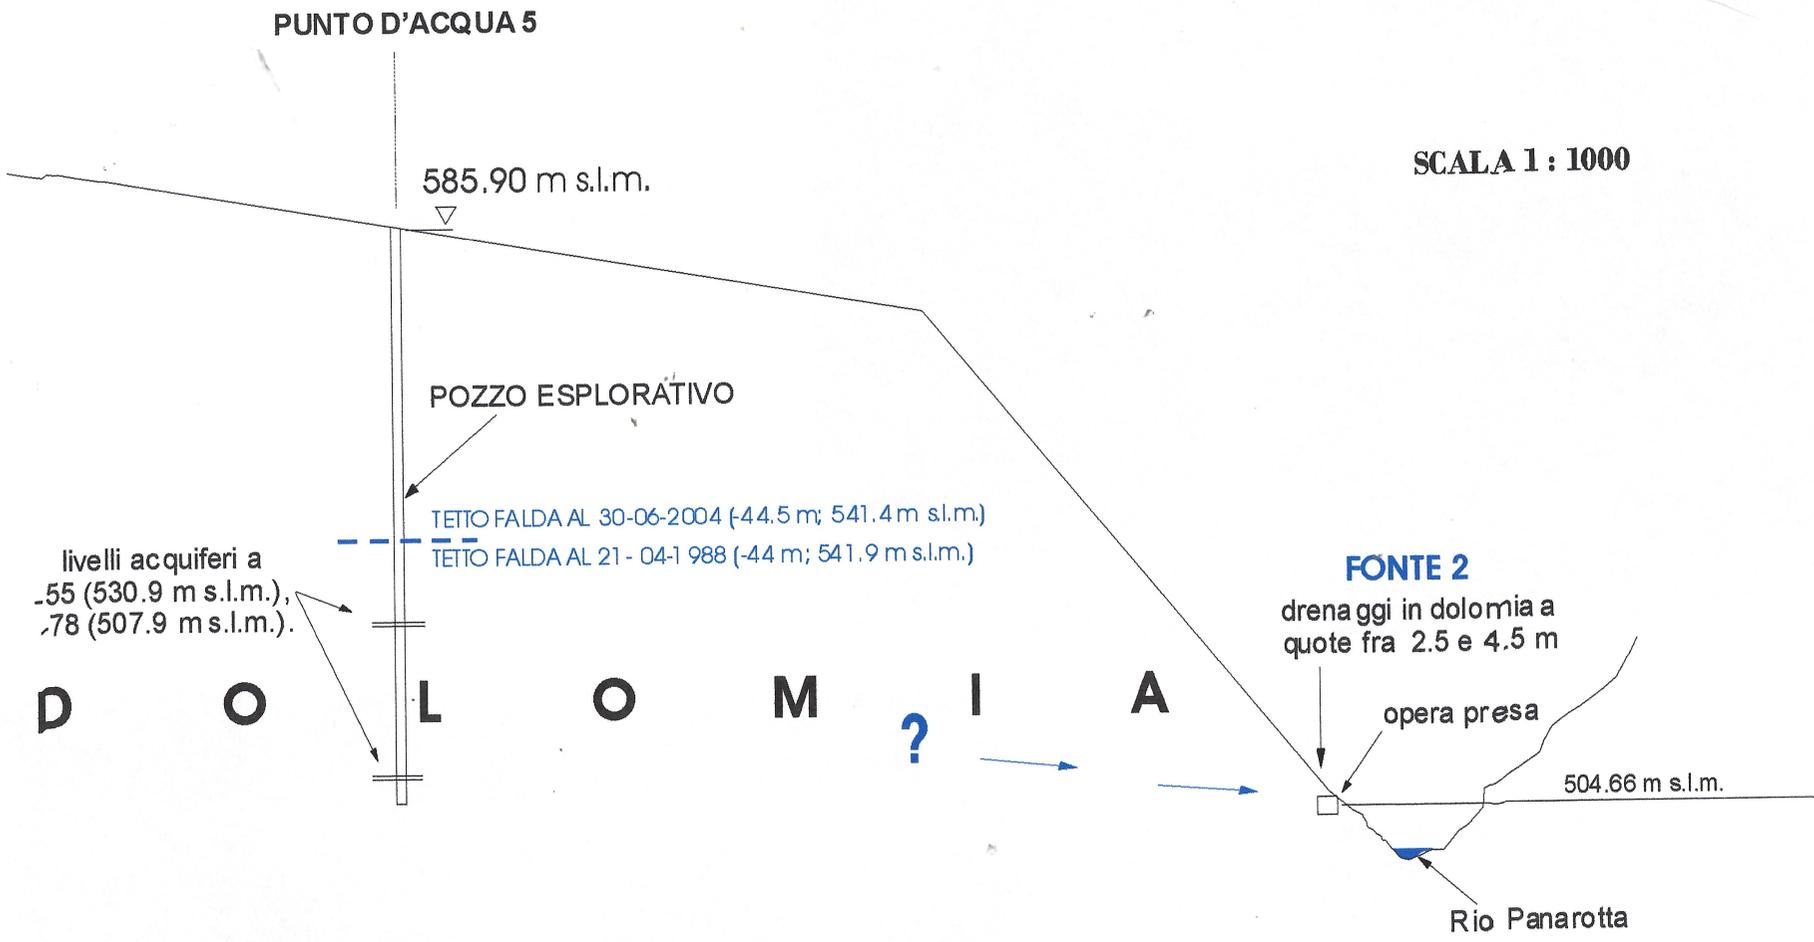
Sezione fra gli strati acquiferi e la falda riscontrata nel sondaggio (fonte 5) del 1988 e la fonte 2 che alimenta Mollaro e Tuennetto.

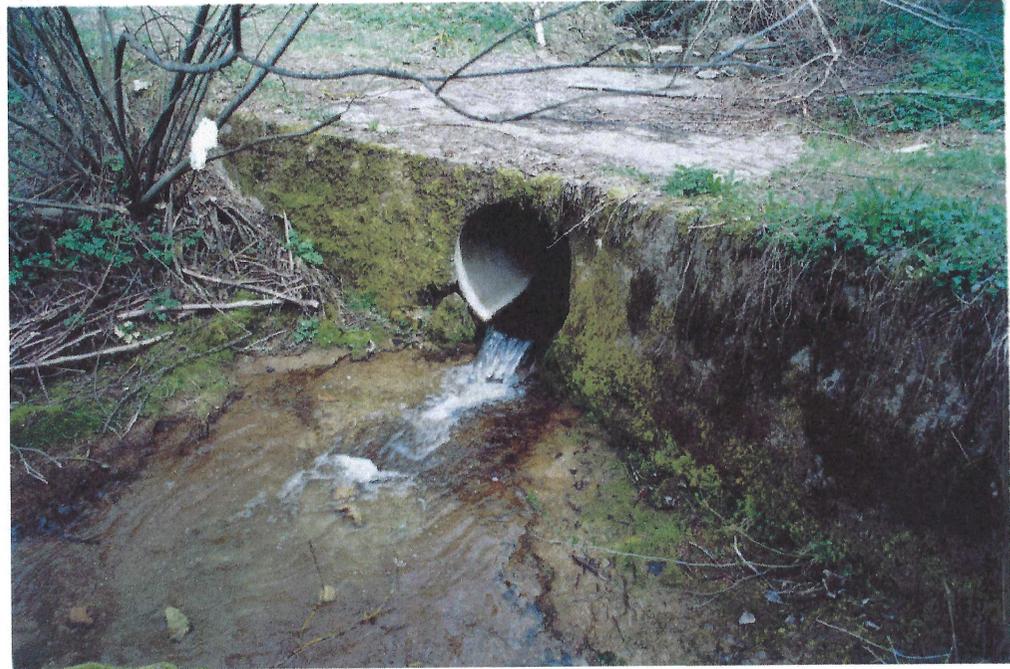
Portata (4 l/s) del Rio Panarotta a monte dei drenaggi nella dolomia di cui alla fonte 3. (17/04/04).

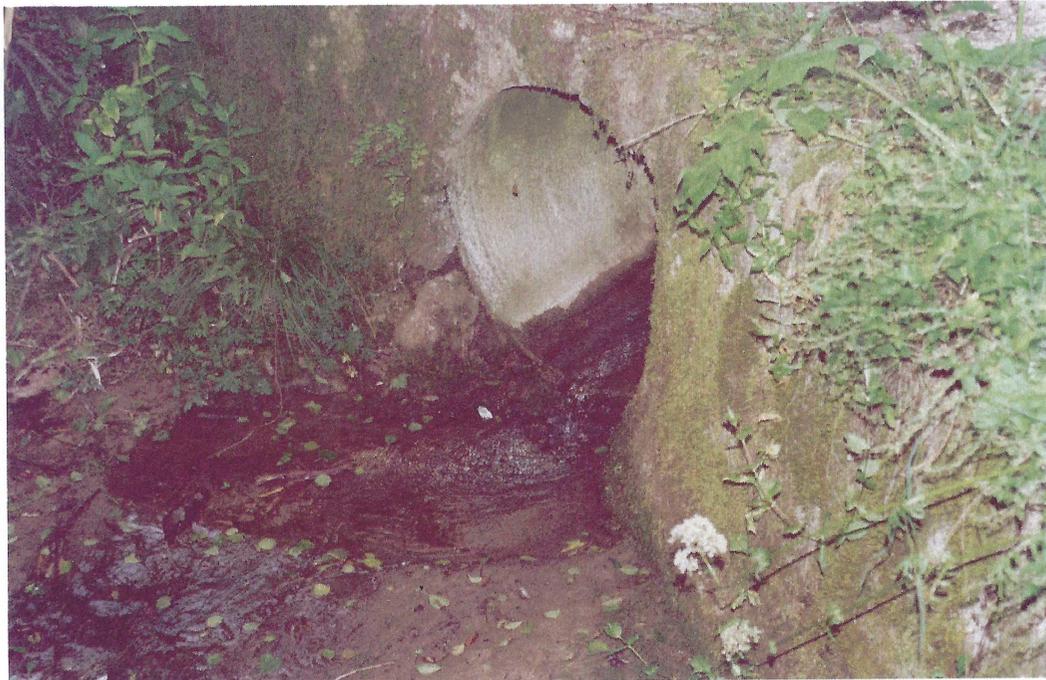
Portata (0,25 l/s) del Rio Panarotta a monte dei drenaggi nella dolomia di cui alla fonte 3. (30/06/04).

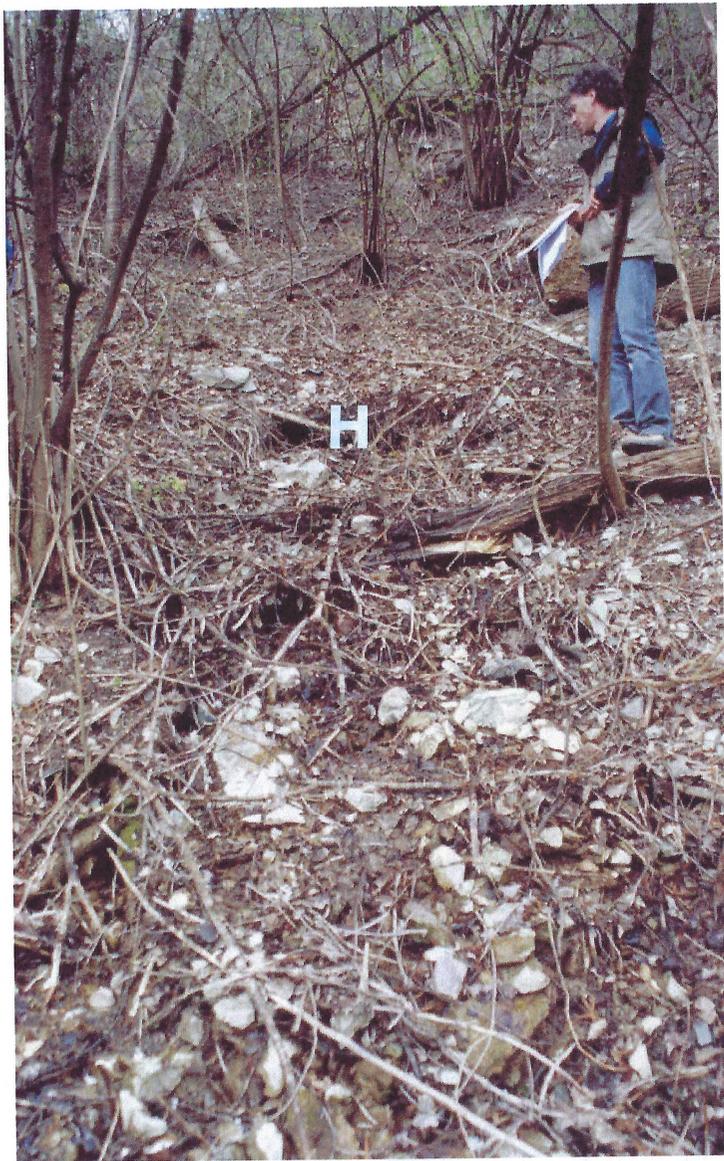
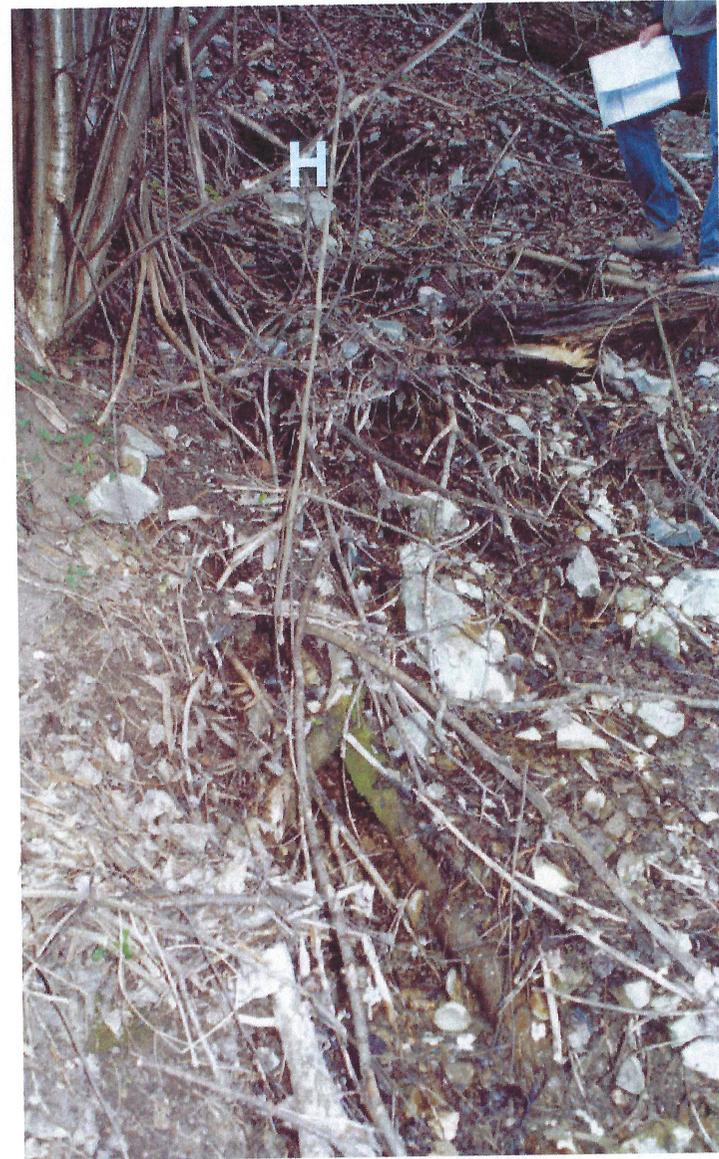
Area di emergenza (quota 560 m s.l.m.) dal detrito della fonte 7 (H) che un tempo arrivava a Tuennetto). Tuennetto è ora alimentato dalla fonte 2. L'emergenza dell'acqua era evidente ai primi di aprile ma scomparsa a fine giugno 2004. L'acqua emerge dal detrito ma esce originariamente da un sottostante condotto carsico della dolomia in base ai valori chimici ed isotopici.

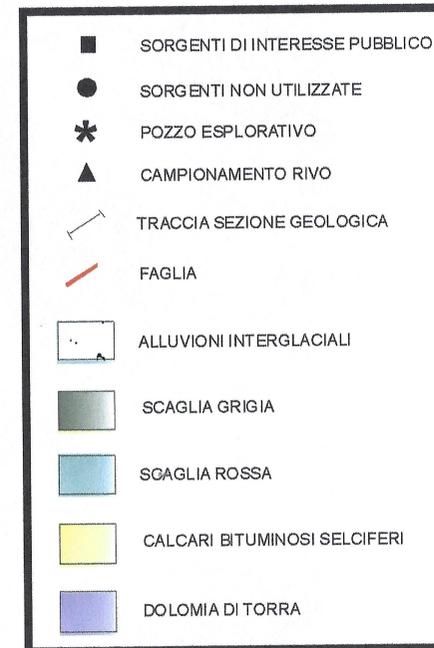
Schizzo geologico dell'area attorno allo stabilimento Tassullo di Mollaro dove verrà attuata una ricerca per la coltivazione in sotterraneo della dolomia.

Le sorgenti 1, 7, 8 non utilizzate hanno portate irrilevanti e molto variabili secondo la stagione. La traccia del profilo A-B coincide con la galleria esplorativa.

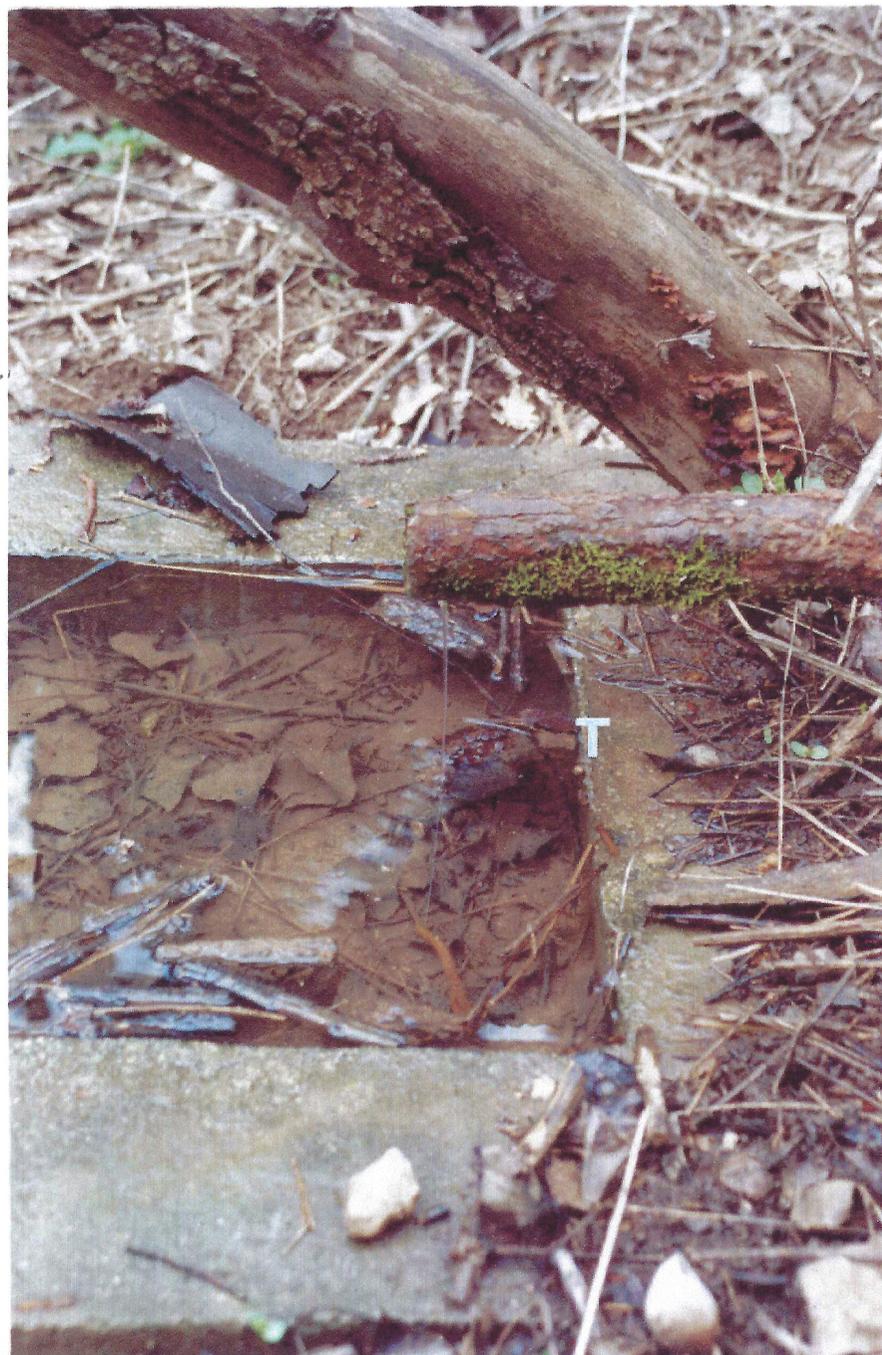
Fonte 8. Gocciolio dal tubo (T).
Inizio aprile 2004. Questa acqua
esce dal contatto fra calcari
bituminosi con selce e dolomia.
Un tempo era portata nello
stabilimento.

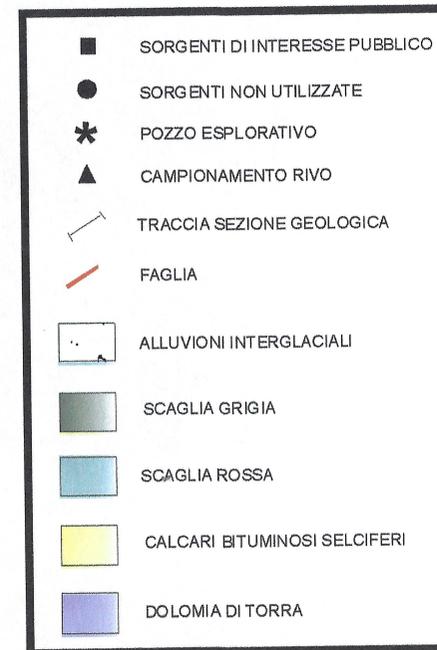
Schizzo geologico dell'area attorno allo stabilimento Tassullo di Mollaro dove verrà attuata una ricerca per la coltivazione in sotterraneo della dolomia.

Le sorgenti 1, 7, 8 non utilizzate hanno portate irrilevanti e molto variabili secondo la stagione. La traccia del profilo A-B coincide con la galleria esplorativa.
