TASSULLO SPA

*COLTIVAZIONE IN SOTTERRANEO DEL
GIACIMENTO DI "DOLOMIA DI TORRA"
NEI COMUNI DI TAIO E VERVO'*

ASPETTI IDROGEOLOGICI

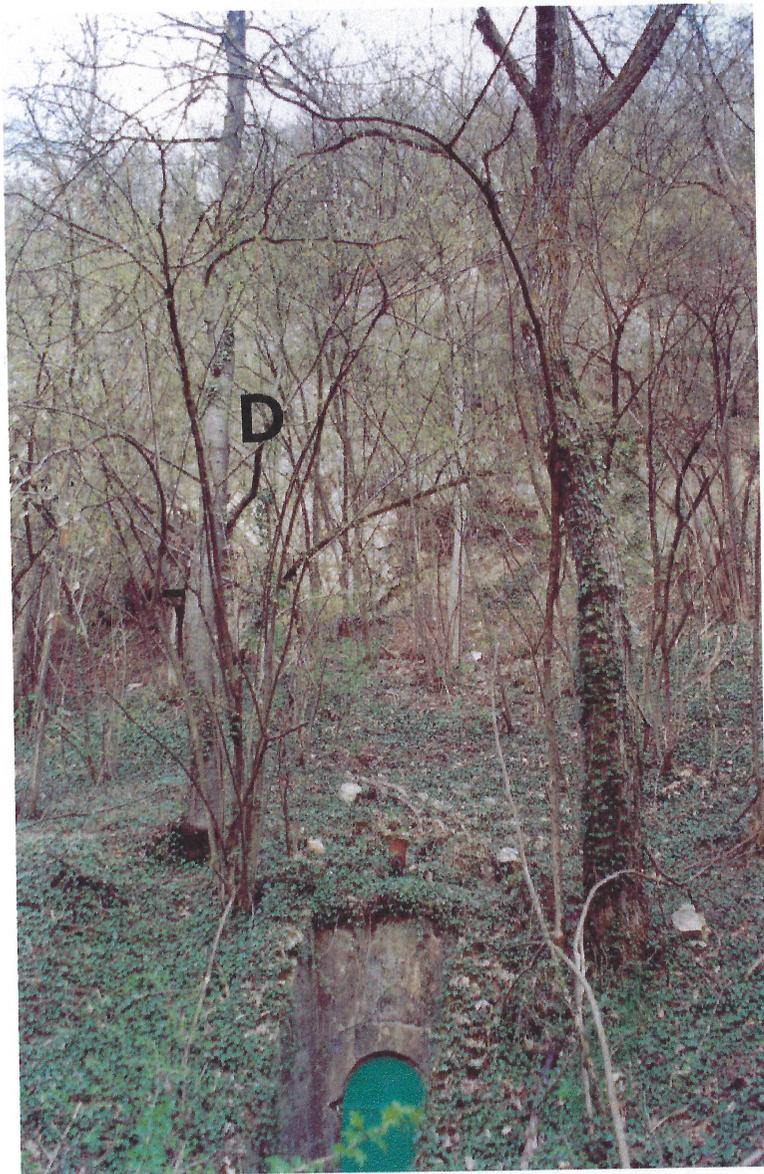
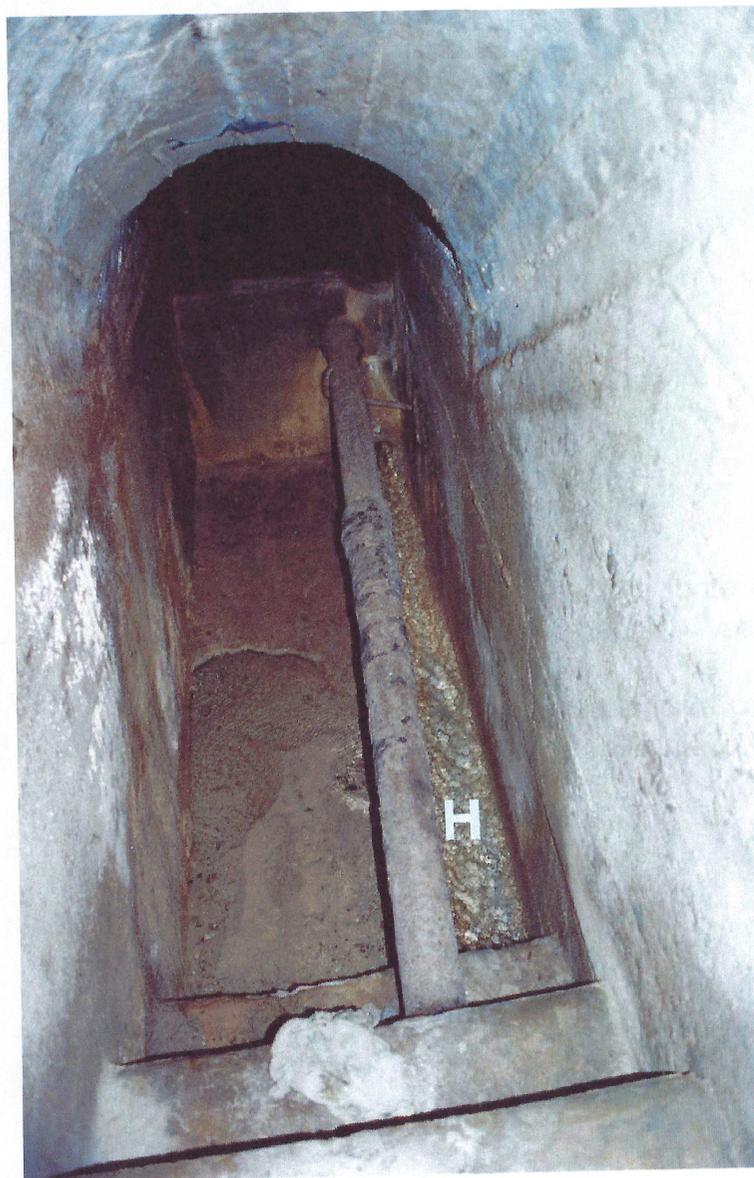
Immagine della captazione della fonte 4 che sgorga dalla parete di Dolomia carsificata (D) visibile in alto (inizio aprile 2004). Alimenta le "vasche" di Dardine.

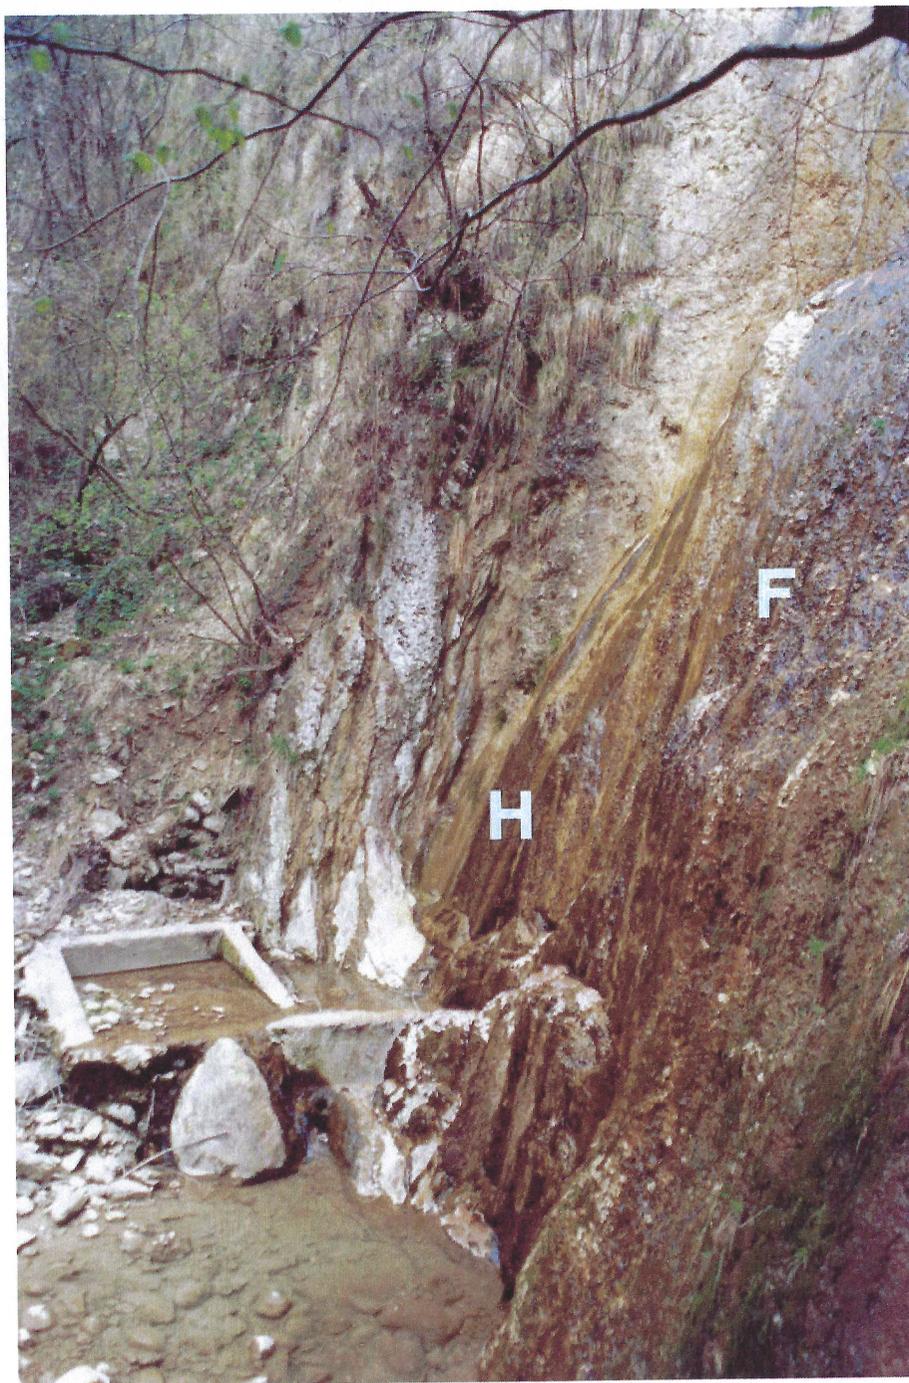
Dettaglio della fonte 6 (H) che cade nella vasca sul fondovalle. La parete dolomitica coincide con il piano di faglia (F). Aprile 2004.

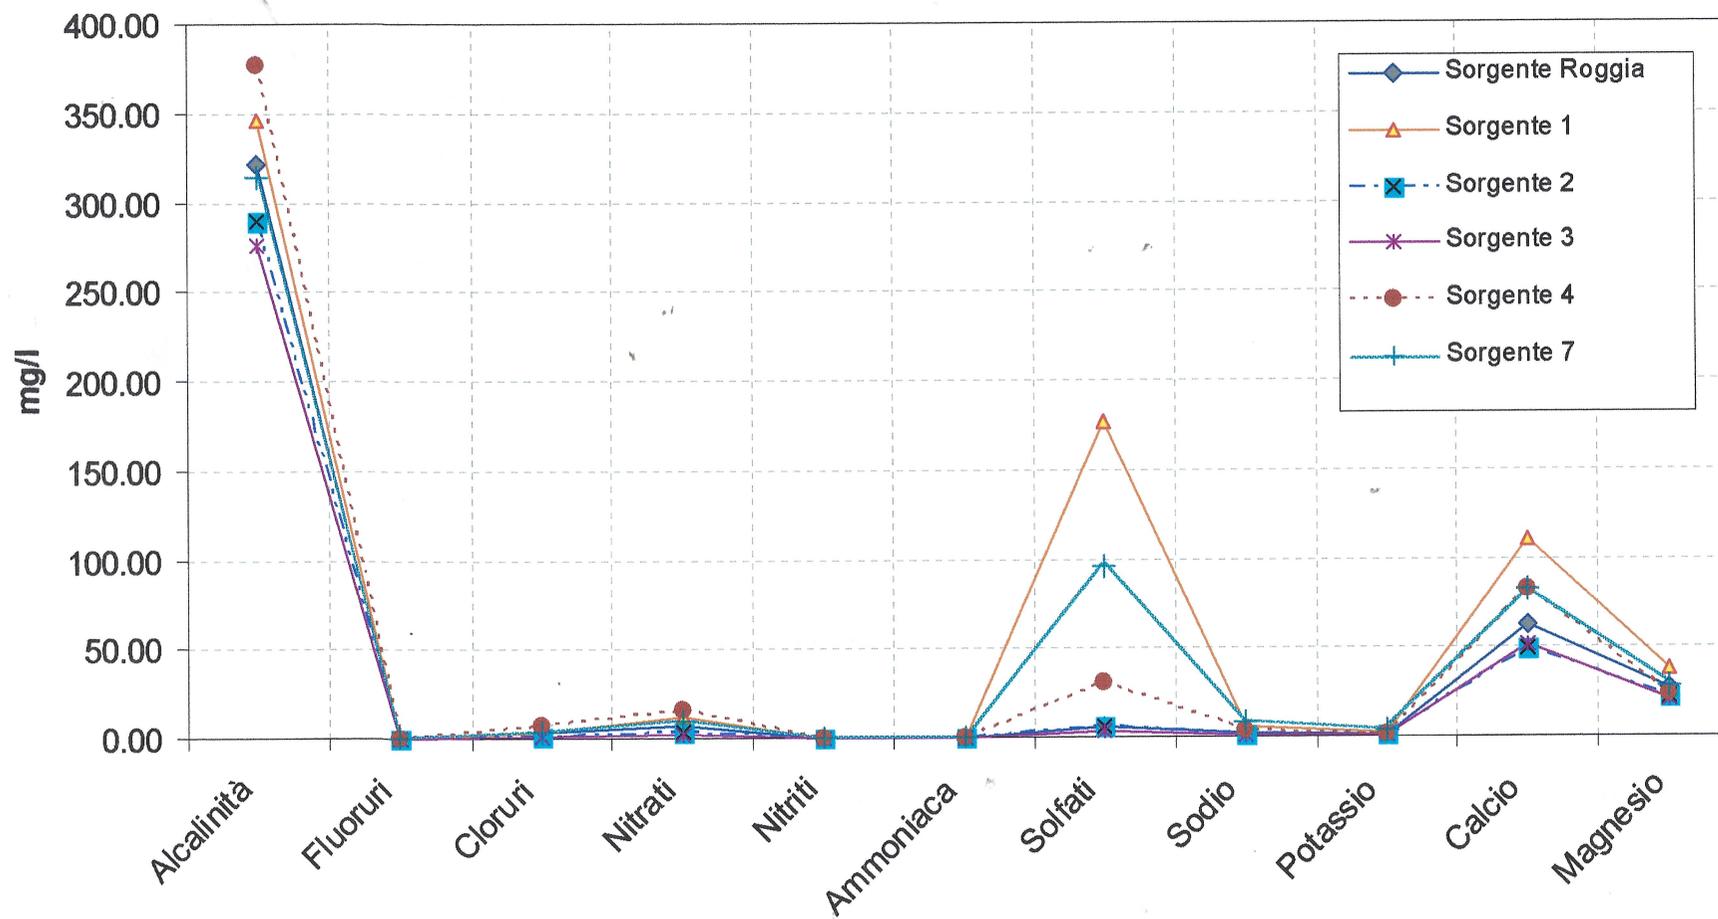
Distribuzione degli elementi in sei sorgenti.

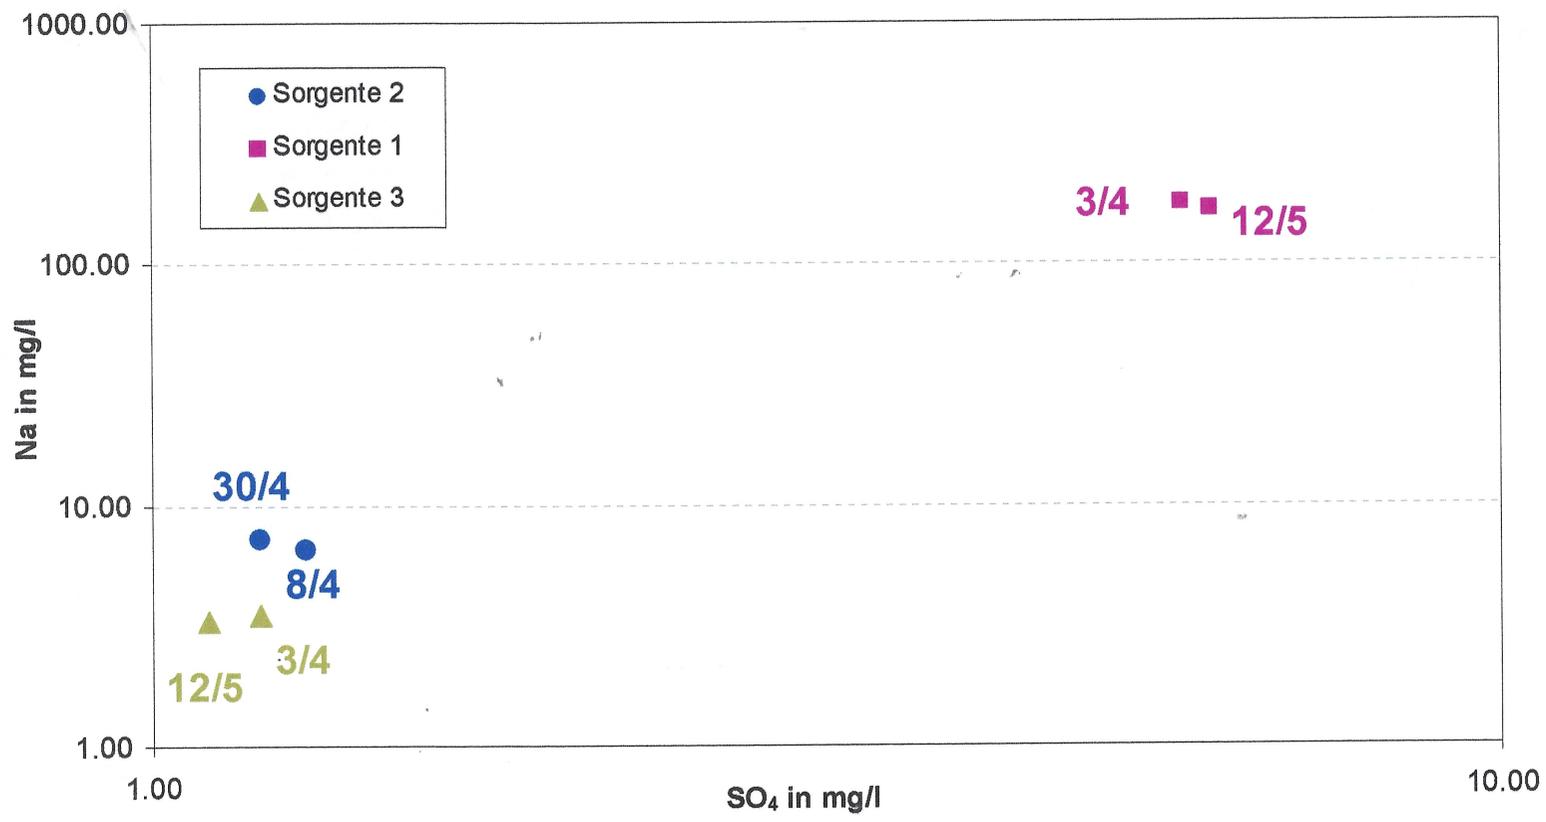
Rapporti fra sodio e solfati nelle sorgenti 1, 2, 3 a varie date del 2004.

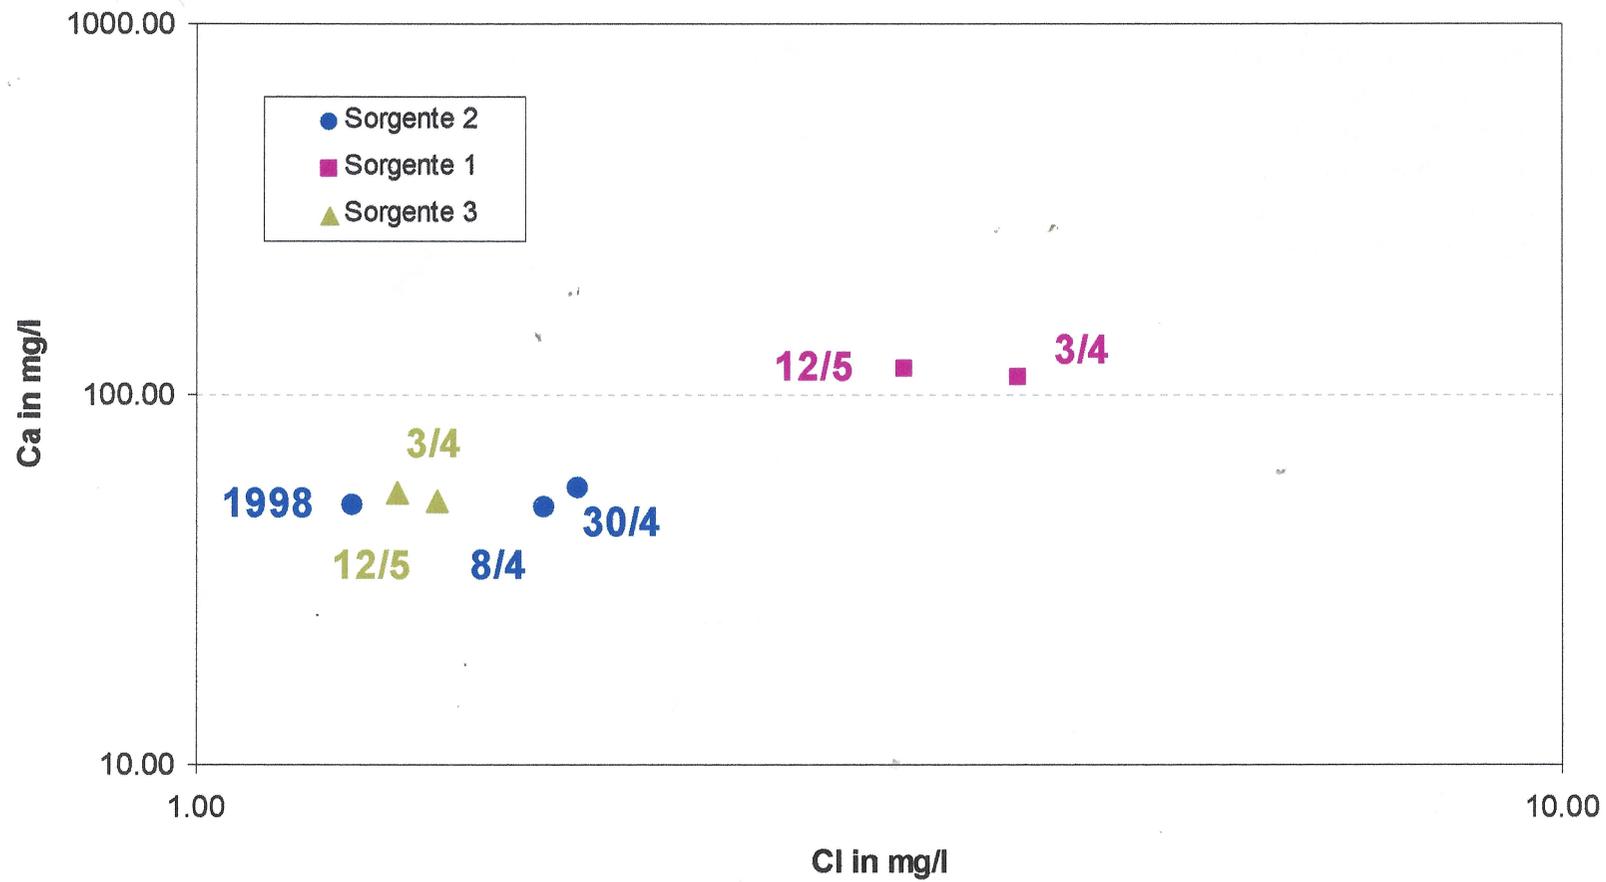
Rapporti fra calcio e cloruri nelle sorgenti 1, 2, 3 a varie date del 2004.

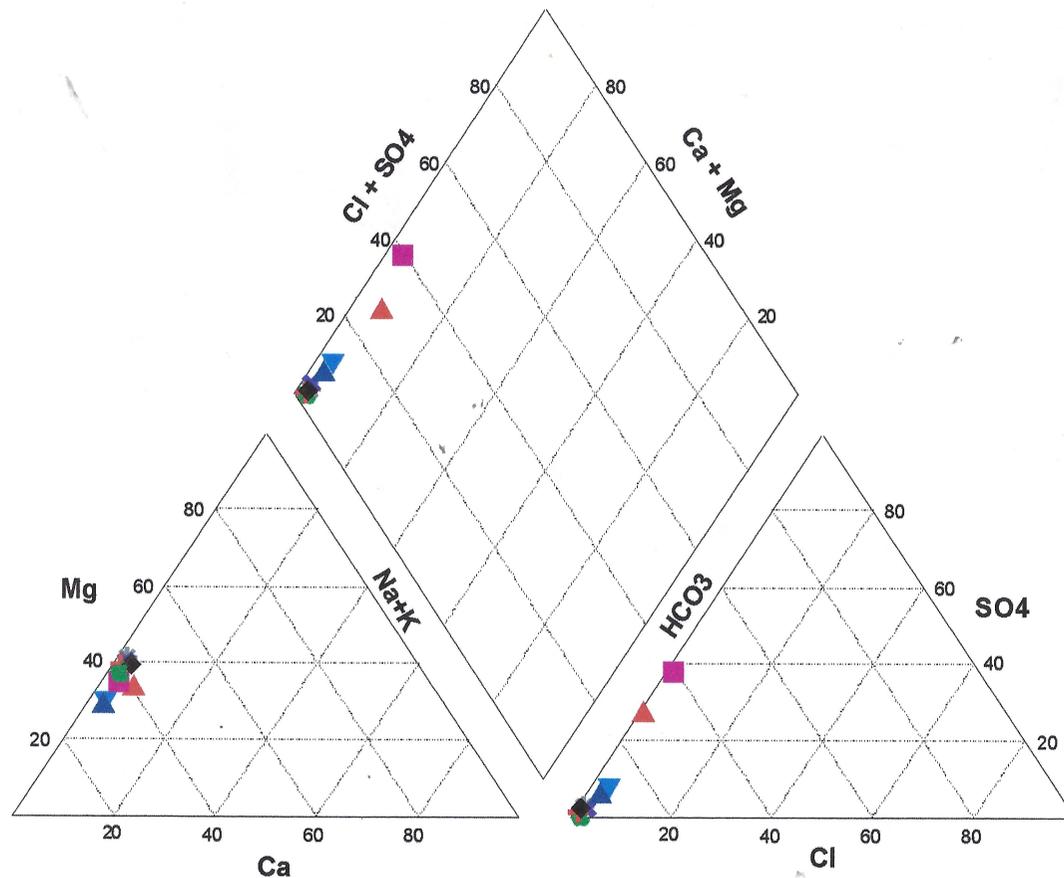
Diagramma di Piper delle acque delle sorgenti 1, 2, 3, 4, 7, Marina, Roggia di Taio, del Rio Panarotta e delle acque della falda attraversata dal pozzo 5.

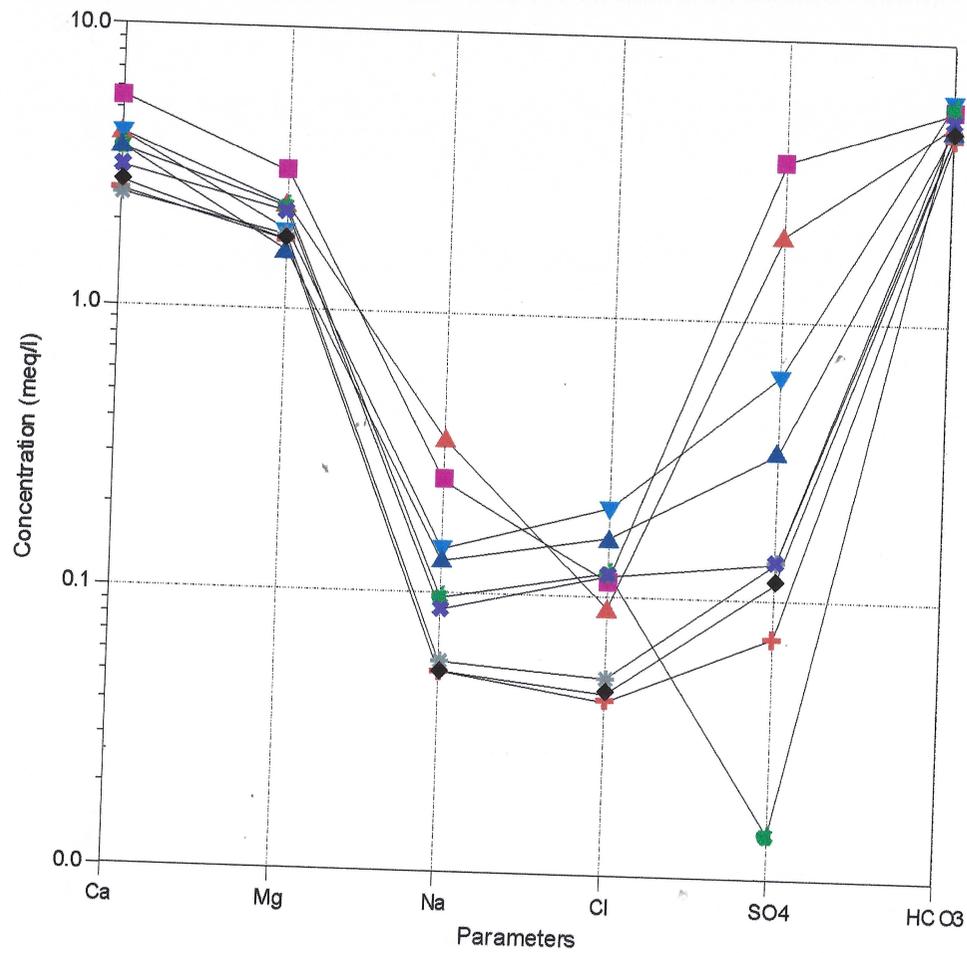
Diagramma di Schoeller di nove punti d'acqua.

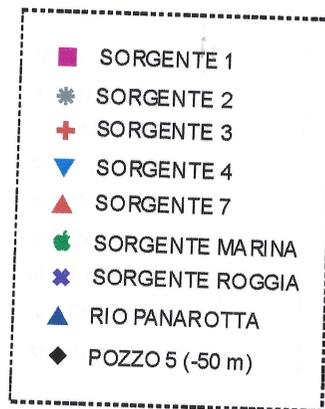
Diagramma di Ludwig Langelier di nove punti d'acqua.

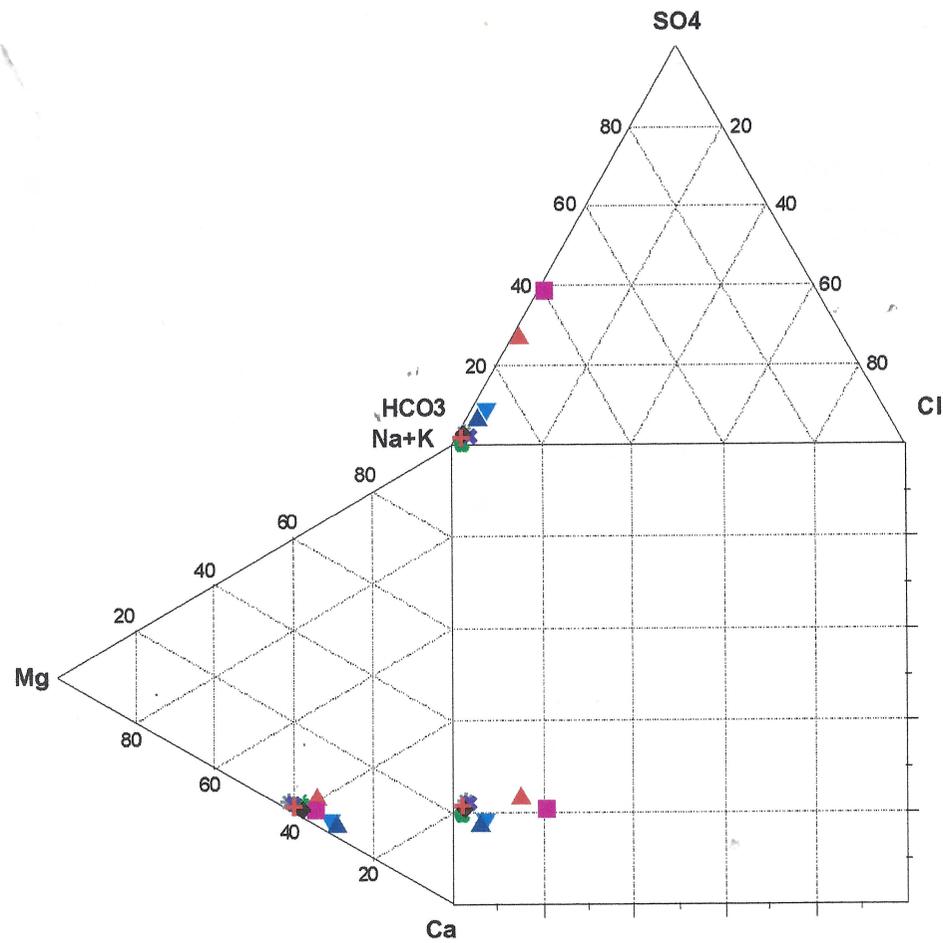
Diagramma di Durov di nove punti d'acqua.

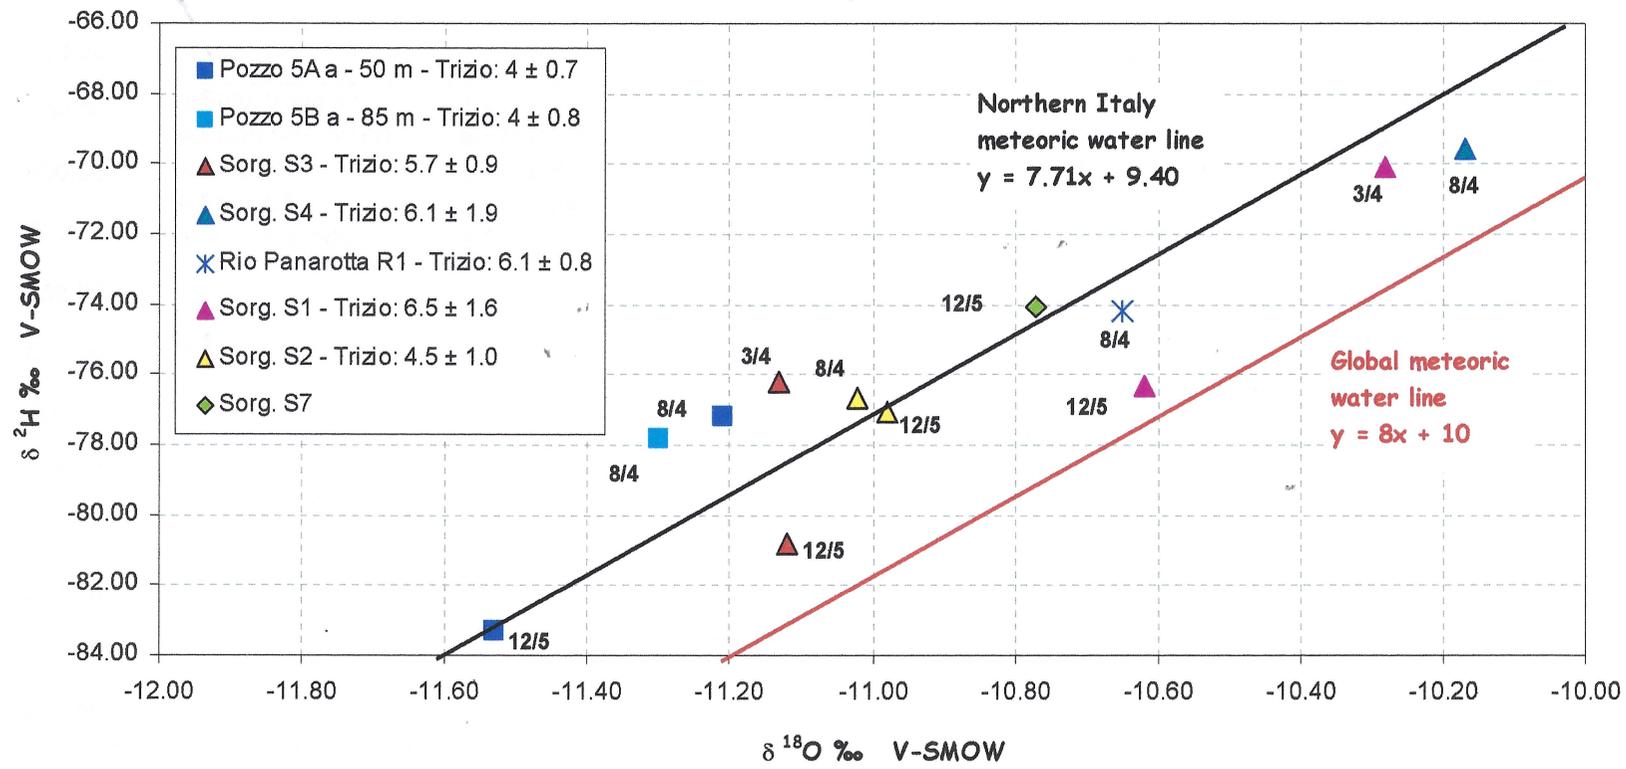
Rapporti isotopici fra deuterio ed ossigeno 18 delle acque del Rio Panarotta, del pozzo P5 e delle sorgenti a diverse date. I valori del trizio sono riferiti ai prelievi del 3-8/4/2004.

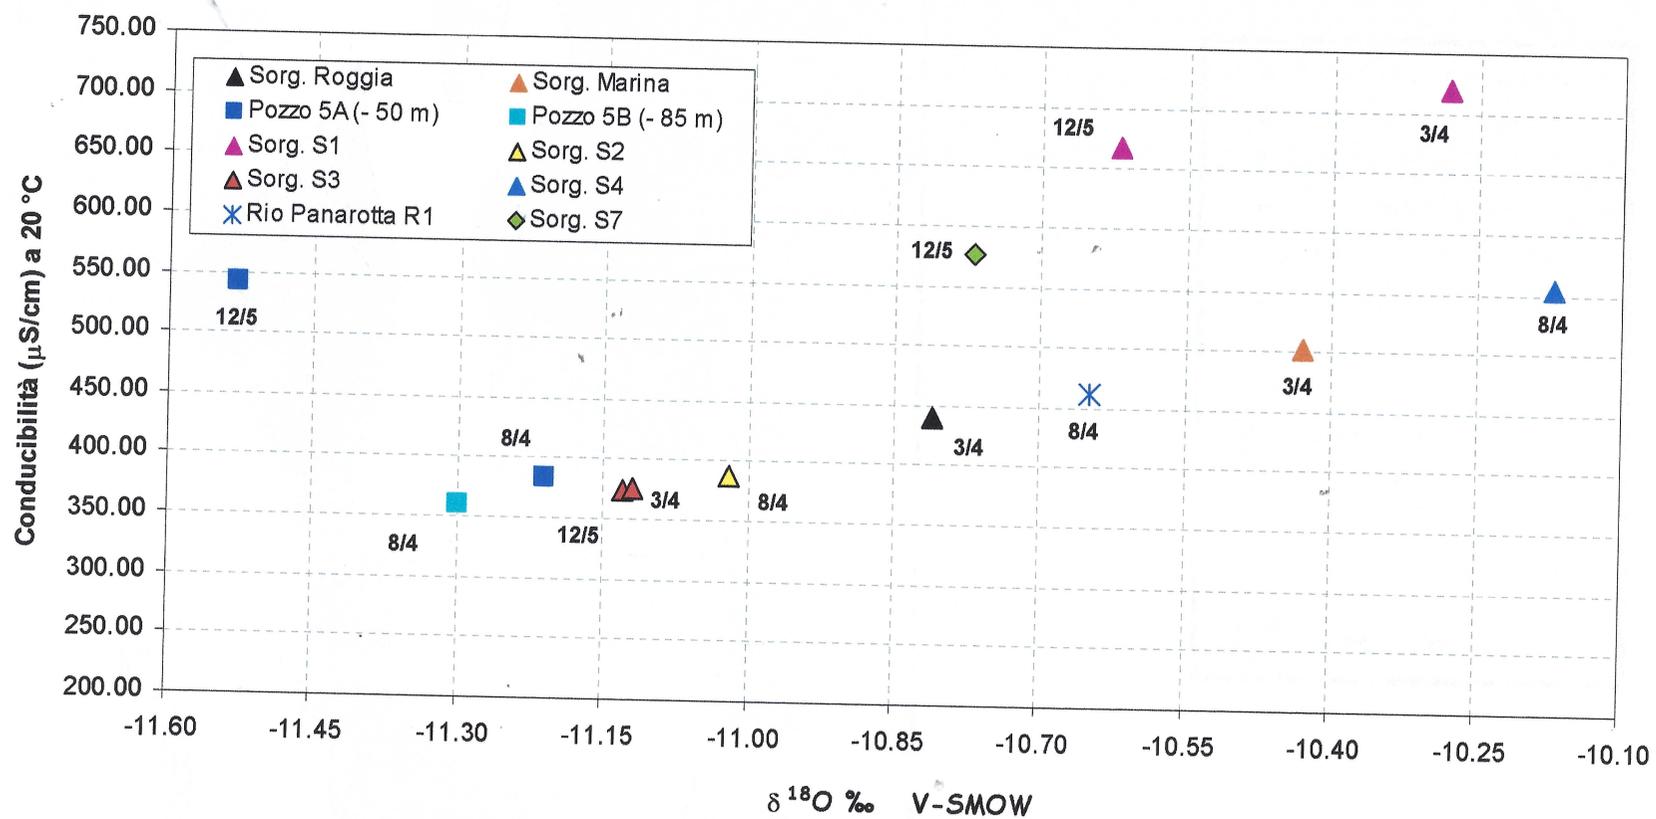
Valori della conducibilità (a 20 °C) delle acque del Rio Panarotta, del pozzo P5 e delle sorgenti a diverse date.

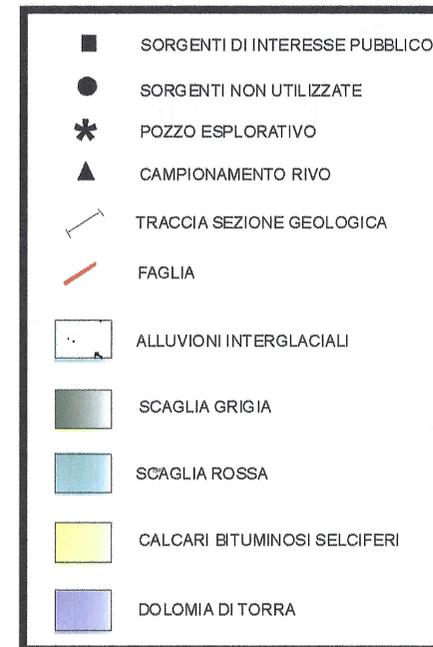
Schizzo geologico dell'area attorno allo stabilimento Tassullo di Mollaro dove verrà attuata una ricerca per la coltivazione in sotterraneo della dolomia.

Le sorgenti 1, 7, 8 non utilizzate hanno portate irrilevanti e molto variabili secondo la stagione. La traccia del profilo A-B coincide con la galleria esplorativa.

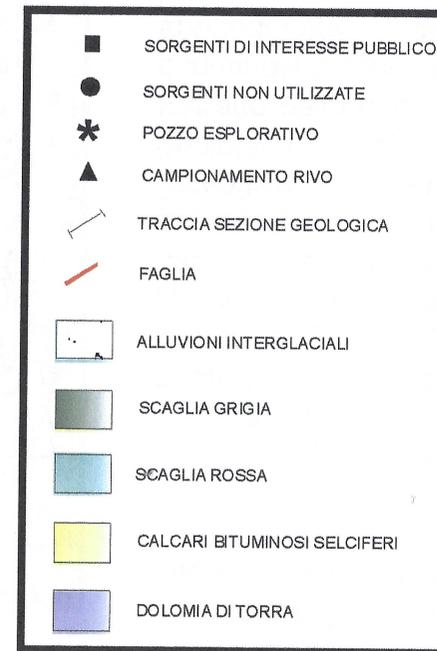
Schizzo geologico dell'area attorno allo stabilimento Tassullo di Mollaro dove verrà attuata una ricerca per la coltivazione in sotterraneo della dolomia.

Le sorgenti 1, 7, 8 non utilizzate hanno portate irrilevanti e molto variabili secondo la stagione. La traccia del profilo A-B coincide con la galleria esplorativa.

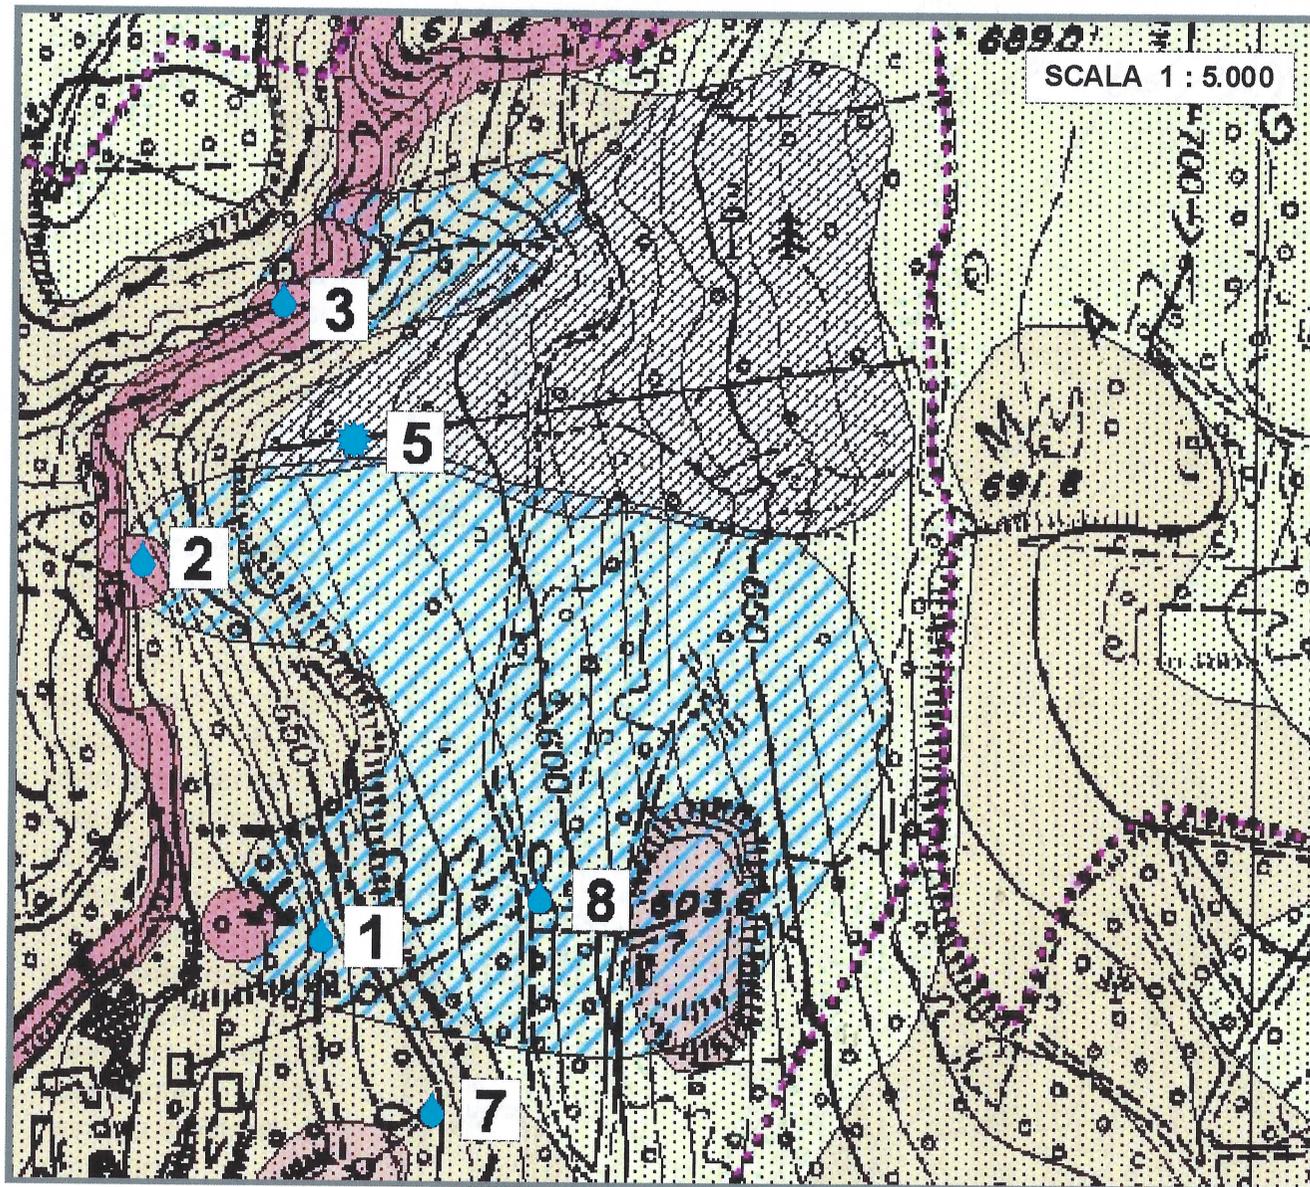
Comune di Taio - Area nei pressi della miniera abbandonata di scisti bituminosi di Mollaro.

Estratto della carta di Sintesi geologica del Servizio geologico PAT con delimitazione delle aree di rispetto e di protezione idrogeologica di sorgenti. I numeri 1, 2, 3, 5, 7, 8 sono punti d'acqua individuati e numerati dallo studio 2004. Le fonti 1, 7, 8 sono sorgenti carsiche superficiali con portate irrilevanti e molto variabili. La sorgente 1 non è mai stata captata. Sulla carta PAT è segnata poco più in basso in corrispondenza dei due martelli rovesciati indicanti la miniera abbandonata. Le sorgenti 7 ed 8 alimentavano acquedotti locali non più esistenti. La fonte 2 alimenta l'acquedotto di Mollaro e Tuennetto ed è idraulicamente collegata con le sorgenti 3 (ora non utilizzata) e la falda ritrovata nel pozzo esplorativo chiamato 5.

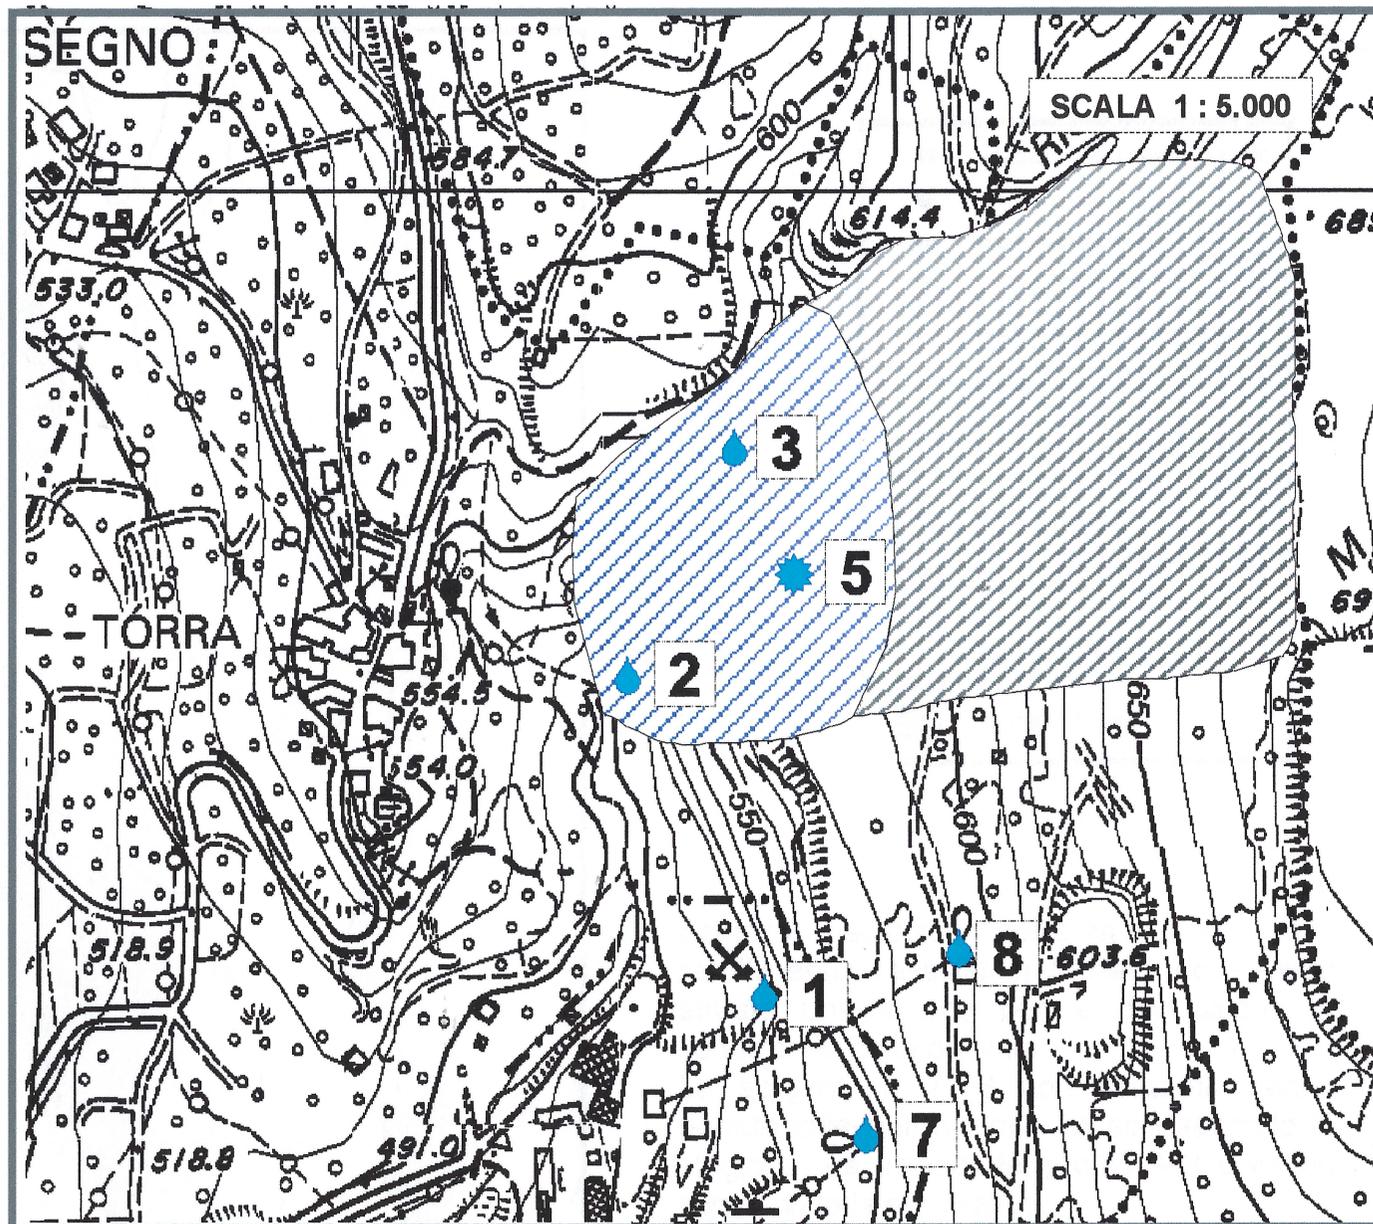
Comune di Taio - Area nei pressi della miniera abbandonata di scisti bituminosi di Mollaro. Proposta di modifica della Carta di Sintesi geologica in base agli studi dettagliati eseguiti nel 2004. L'area di interesse idrogeologico da proteggere è quella delle sorgenti 2, 3, 5 già segnate sulla carta del Servizio geologico. I punti d'acqua 1, 7, 8 sono emergenze di acqua carsica di portata irrilevante e molto variabile. L'emergenza 1 non è mai stata captata. Le sorgenti 7 ed 8 servivano un tempo acquedotti locali non più esistenti. Il dettaglio dei risultati degli studi è nei capitoli precedenti.

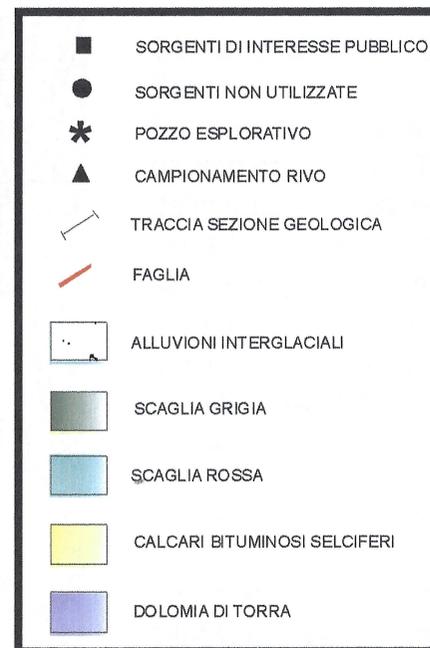
Schizzo geologico dell'area attorno allo stabilimento Tassullo di Mollaro dove verrà attuata una ricerca per la coltivazione in sotterraneo della dolomia.

Le sorgenti 1, 7, 8 non utilizzate hanno portate irrilevanti e molto variabili secondo la stagione. La traccia del profilo A-B coincide con la galleria esplorativa.

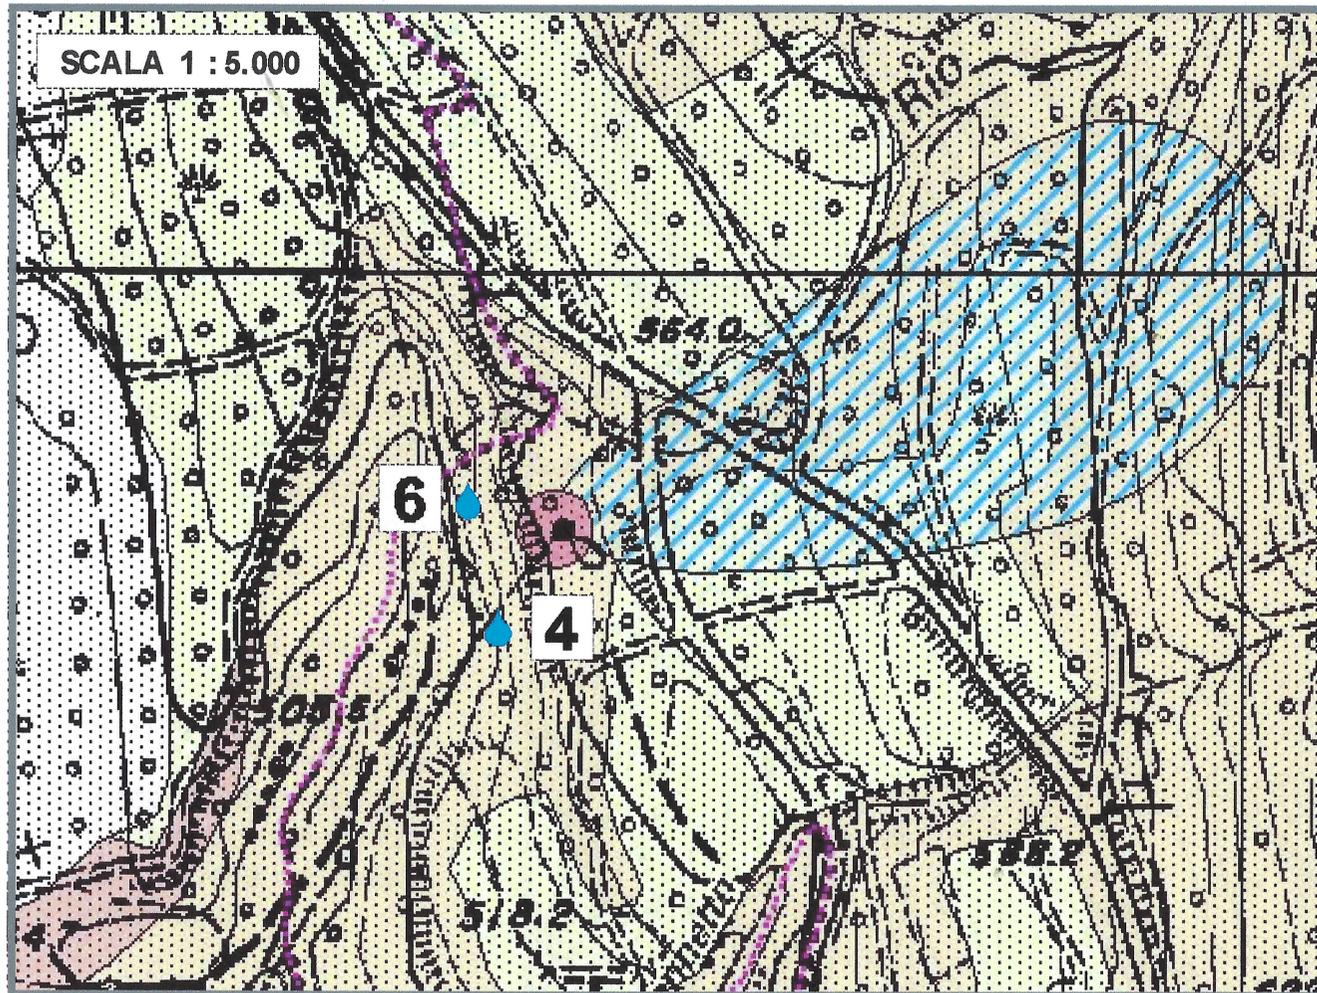
Comune di Taio - Dintorni di Tuennetto.

Estratto della carta di Sintesi geologica (PAT) con delimitazione delle aree di rispetto e protezione idrogeologica di sorgenti. I numeri 4 e 6 sono punti d'acqua individuati e numerati dal presente studio. E' captata solo la sorgente 4 affiorante più in basso di come è segnata sulla carta PAT. La sorgente 6 è un'emergenza modesta mai captata. La sorgente 4 alimenta servizi agricoli confezionamento di miscele per irrorazione delle piante da frutta).

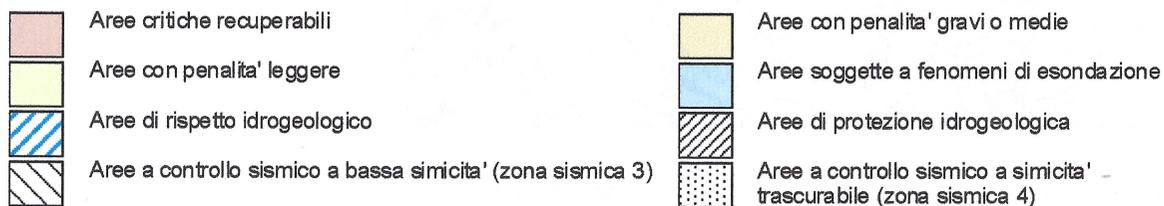
Comune di Taio -
 Dintorni di Tuennetto.
 Proposta di modifica
 della carta di Sintesi
 geologica in base agli
 studi eseguiti nel 2004.
 L'area da proteggere è
 quella a monte
 dell'emergenza 4
 leggermente più
 spostata a valle di
 quanto segnato sulla
 mappa. La sorgente 6
 è un'emergenza
 modesta mai captata.
 Il dettaglio dei risultati
 degli studi è nei capitoli
 precedenti.
